Исследования литий-ионных аккумуляторов космического назначения на пожаровзрывобезопасность

Ребров С.Г.*, Янчур С.В., Мансуров В.С.***, Московкин С.А.******

*Исследовательский центр имени М.В. Келдыша, 8, ул. Онежская, 125438,
Россия*

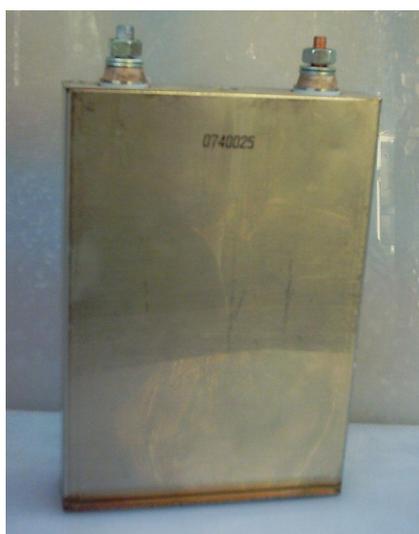
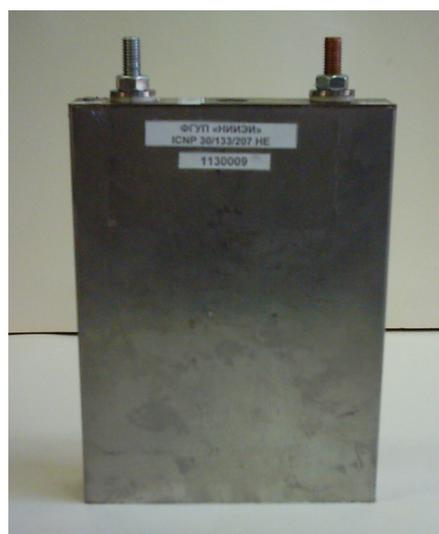
Рис. 1. Внешний вид литий-ионных аккумуляторов

а) ЛИКГП-50С (ОАО АК «Ригель») и б) ICNP 30/133/207/HE (ОАО «НИИЭИ»)

Испытаниям подвергались литий-ионные аккумуляторы призматической формы: ЛИКГП-50С (ОАО АК «Ригель», г. Санкт-Петербург) и ICNP 30/133/207/HE (ОАО «НИИЭИ», г. Электроугли). Внешний вид аккумуляторов представлен на рисунке 1, а их основные энергетические и массогабаритные характеристики в таблице 1.

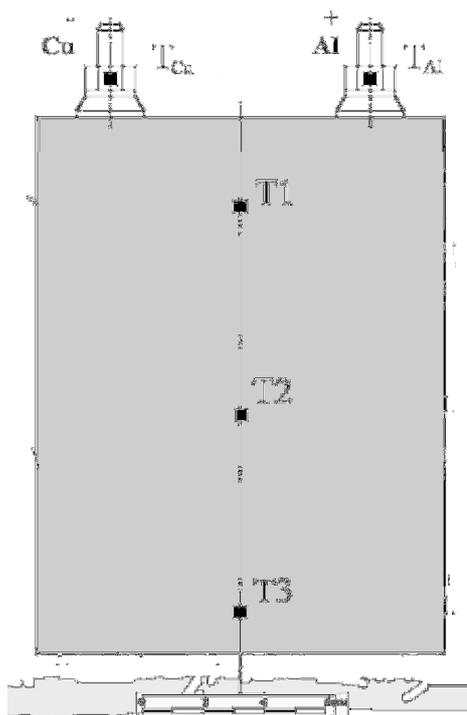
T_{Cu} – датчик температуры отрицательного (медного) борна;

T_{Al} – датчик температуры положительного (алюминиевого) борна;

T_1, T_2, T_3 – датчики температуры лицевой поверхности аккумулятора в трех точках

Рис. 2. Расположение терморезисторов на поверхности аккумулятора

На рисунке 2 схематически приведено расположение терморезисторов на поверхности аккумулятора при проведении испытаний на внешнее короткое замыкание.

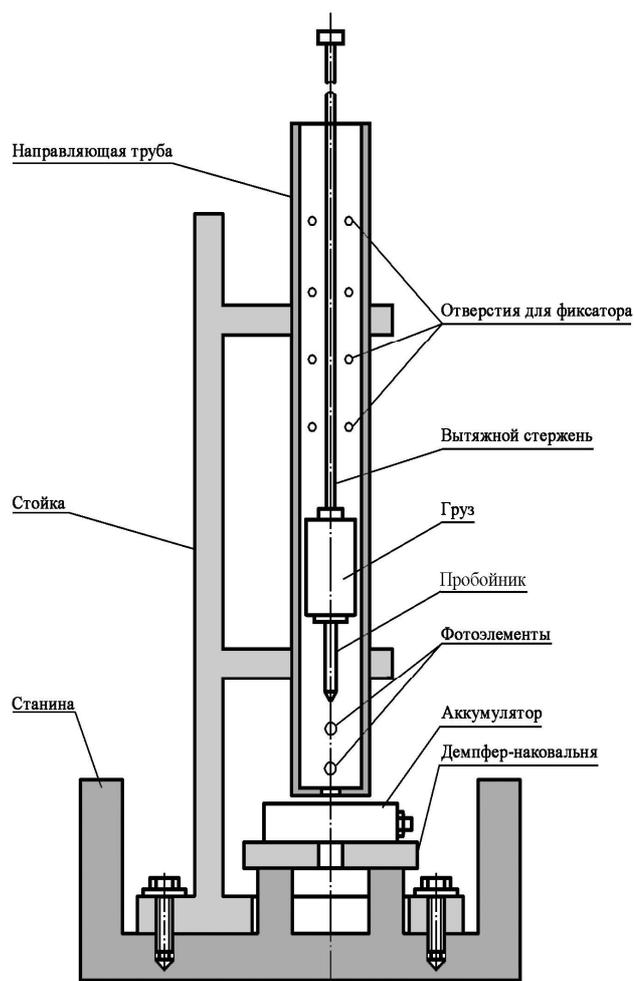
Рис. 3. Схематическое изображение установки для пробы аккумулятора

При проведении испытаний на стойкость к возгоранию и взрыву при ударном воздействии металлическим пробойником использовалась «Установка для испытания аккумуляторов на пробой» с энергией в ударе до 120 Дж, достаточной для протыкания насквозь аккумуляторов толщиной до 60 мм (толщина стального корпуса 0,6 мм). Схема установки представлена на рисунке 3.

Перед проведением испытаний литий-ионные аккумуляторы заряжают постоянным током силой 20 А до достижения напряжения на аккумуляторе 4,2 В и закрепляют на установке. Пробойник представляет собой заостренное цилиндрическое тело диаметром $d = 4$ мм и радиусом закругления $r = 1$ мм с жестко присоединенной массой, которая может регулироваться для увеличения или уменьшения энергии удара. Ударное воздействие пробойником производится по широкой боковой стороне аккумулятора. По скорости и массе пробойника определяется энергия пробойника в момент удара.

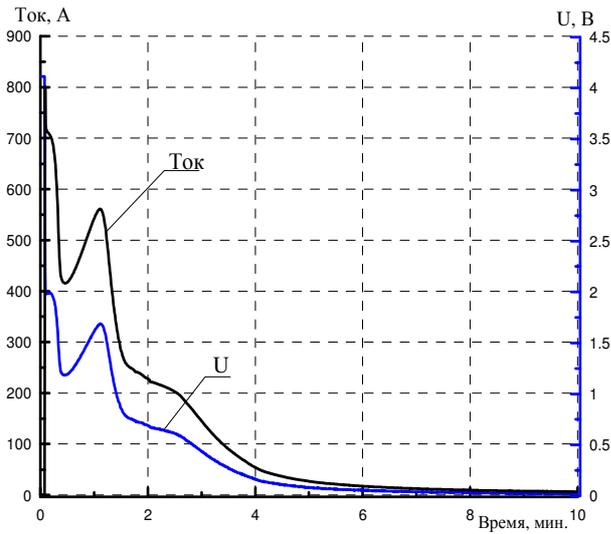
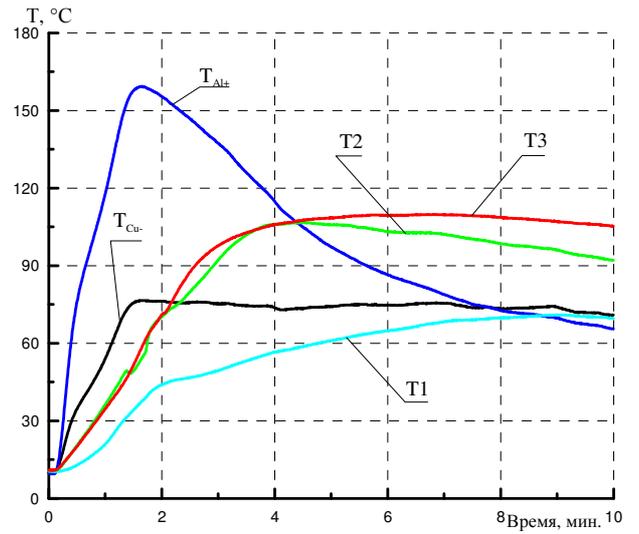
Рис. 4

Перед проведением эксперимента на внешнее короткое замыкание литий-ионный аккумулятор ЛИКГП-50С (ОАО АК «Ригель») был полностью заряжен током 20 А. Внесенная емкость составила 55 А·ч (запасенная энергия – 220 Вт·ч). Как было сказано выше, короткое замыкание осуществлялось переключением борнов аккумулятора медным проводником. Общая продолжительность испытания составила 1,5 часа. На рисунках 4 и 5 приведены графики изменения параметров аккумулятора за первые 10 минут, а на диаграммах, представленных на рисунке 6, приведены термо-изображения аккумулятора в разные моменты времени, зафиксированные с помощью тепловизора.

Как можно видеть из приведенных графиков внешнее замыкание заневоленного призматического аккумулятора привело к значительному его нагреву (до 110-150 °С). Внешний осмотр аккумулятора показал, что нарушения целостности поверхности аккумулятора и резьбы на борнах отсутствуют, имеется значительное распухание аккумулятора (3-5 мм) по его широкой стороне в зоне электродной сборки (рисунок 7), но существенной деформации и разрушения корпуса не произошло, и, как следствие этого, отсутствовало заметное влияние на окружающее оборудование.

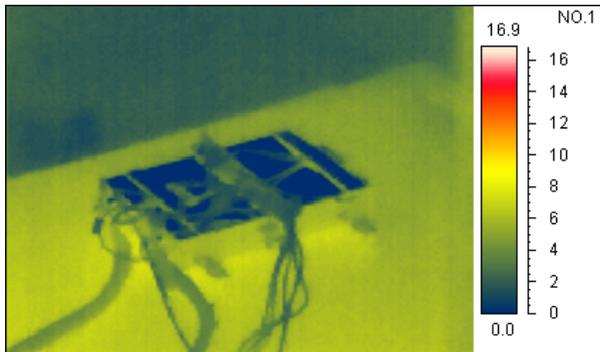
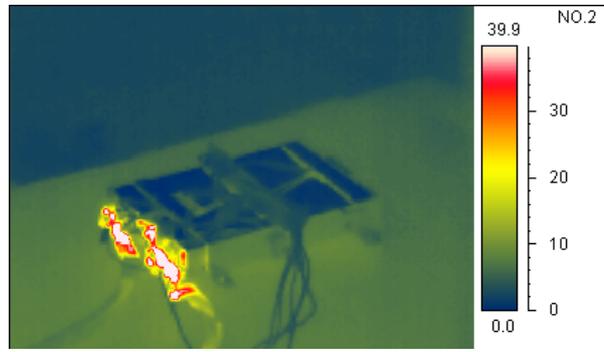
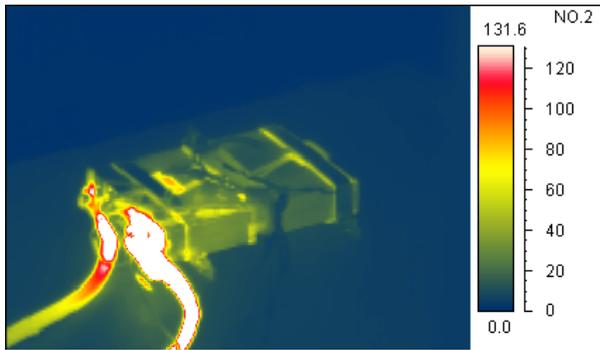
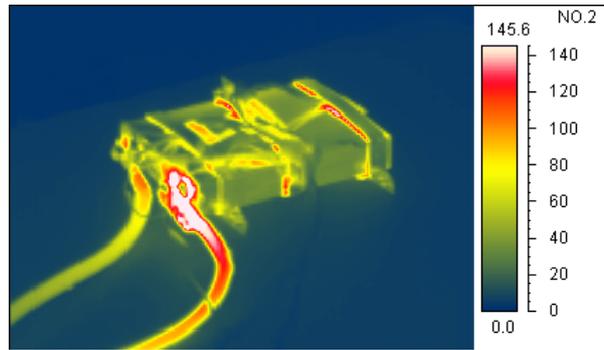
τ – время с начала испытания, мин.

Рис. 6. Термо-изображения аккумулятора в разные моменты времени (мин.), зафиксированные с помощью тепловизора

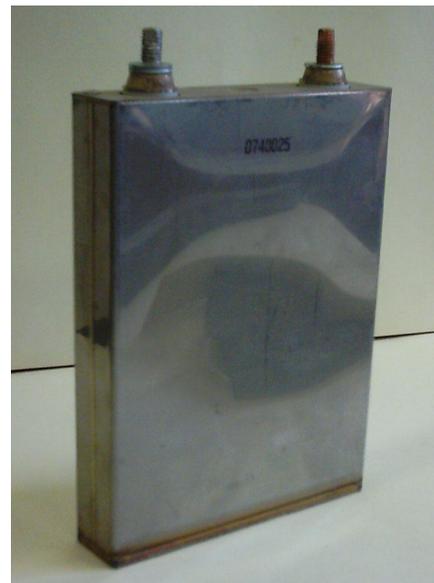
Рис. 7. Вид аккумулятора после проведения короткого замыкания

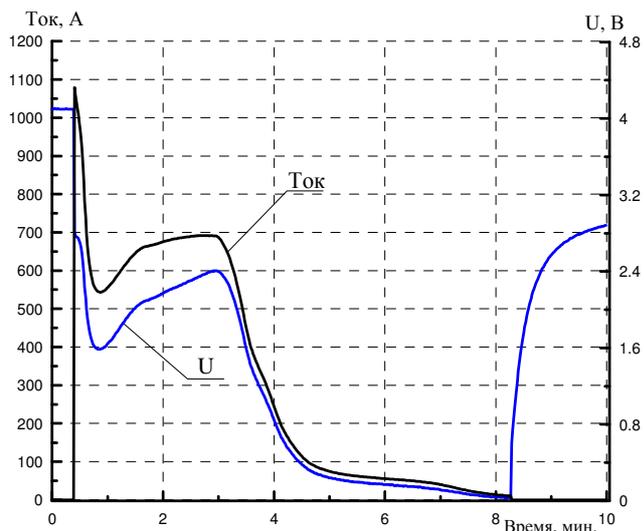
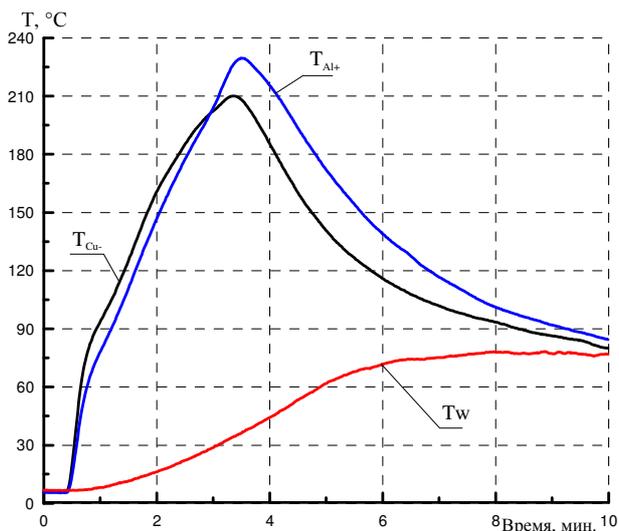
Рис. 8

Испытания на стойкость к возгоранию и взрыву при коротком замыкании литий-ионных аккумуляторов ICNP 30/133/207/HE (ОАО «НИИЭИ») проводились в составе разработанного и изготовленного в ГНЦ ФГУП «Центр Келдыша» опытного образца литий-ионной аккумуляторной батареи. Также как и на предыдущем испытании, короткое замыкание производилось непосредственно замыканием борнов одного из аккумуляторов, соприкасающегося с силовой торцевой стенкой аккумуляторной батареи. Замыкаемый аккумулятор предварительно был полностью заряжен до напряжения 4,2 В, внесенная емкость составила 90,25 А·ч (запасенная энергия – 339,3 Вт·ч). Общая продолжительность испытания составила 0,5 часа. На рисунках 8 и 9 приведено изменение параметров за первые 10 минут.

U – напряжение, В;

T_{Al+} – температура положительного (алюминиевого) борна;

T_{Cu-} – температура отрицательного (медного) борна;

T_w – температура торцевой стенки аккумуляторной батареи.

Во время испытания осуществлялся разряд аккумулятора, отданная аккумулятором емкость составила 41,4 А·ч (энергия – 77,5 Вт·ч). После прекращения испытания напряжение на аккумуляторе достаточно быстро восстановилось до 3,6 В. Как и в первом случае короткое замыкание заряженного заневоленного в батарее аккумулятора привело к значительному его нагреву, однако и здесь существенной деформации и разрушения корпуса не произошло и, как следствие этого, не было ни взрыва, ни пожара.

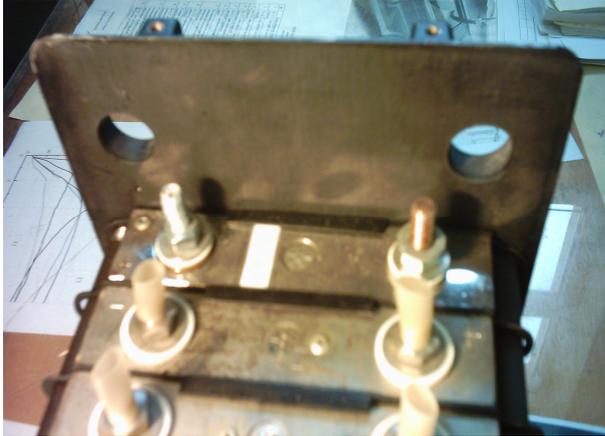
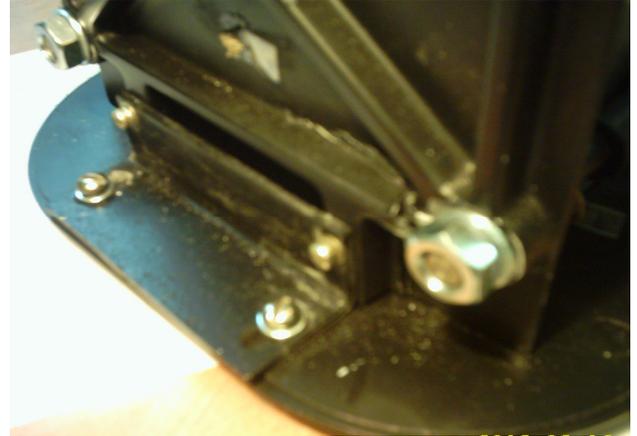
Рис. 10. Вид аккумуляторов в составе батареи после испытаний

Последующая дефектация выявила нарушение целостности резьбы и незначительное натекание электролита из-под уплотняющей прокладки положительного борна замыкаемого накоротко аккумулятора (рисунок 10 а), а также появление трещин на внешней поверхности торцевой стенки аккумуляторной батареи, примыкающей к замыкаемому аккумулятору (рисунок 10 б). Стоит отметить, что соседние аккумуляторы в батарее повреждений не имели.

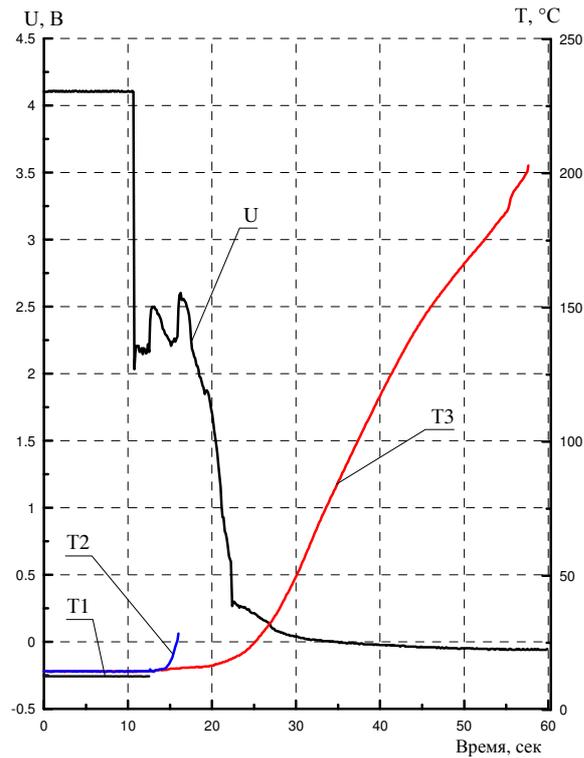
U – напряжение, В;

T₁, T₂, T₃ – температура в верхней, средней и нижней части аккумулятора соответственно.

Рис. 11. График изменения напряжения на борнах аккумулятора и температуры поверхности аккумулятора

На рисунке 11 приведено изменение напряжения на борнах аккумулятора и температуры поверхности аккумулятора. Общая продолжительность испытания составила около 60 сек.

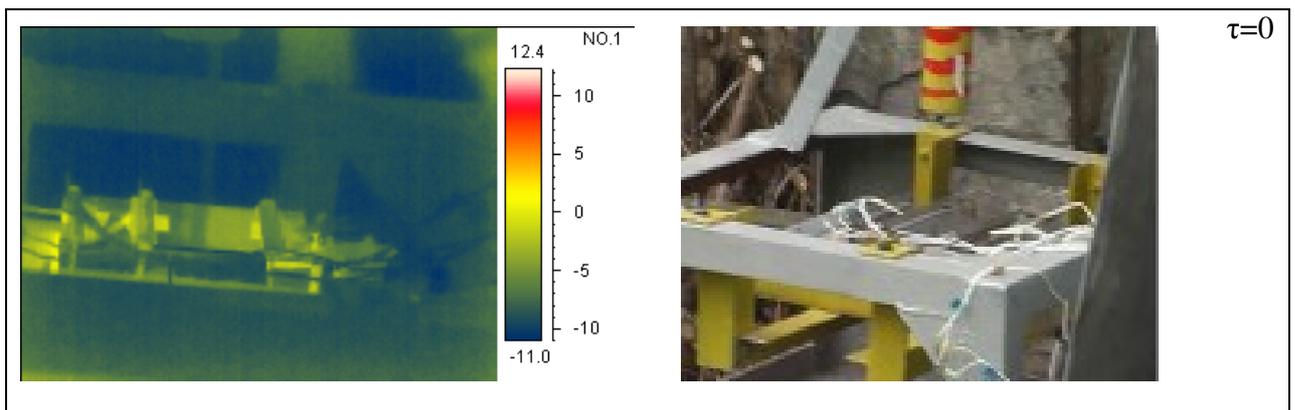
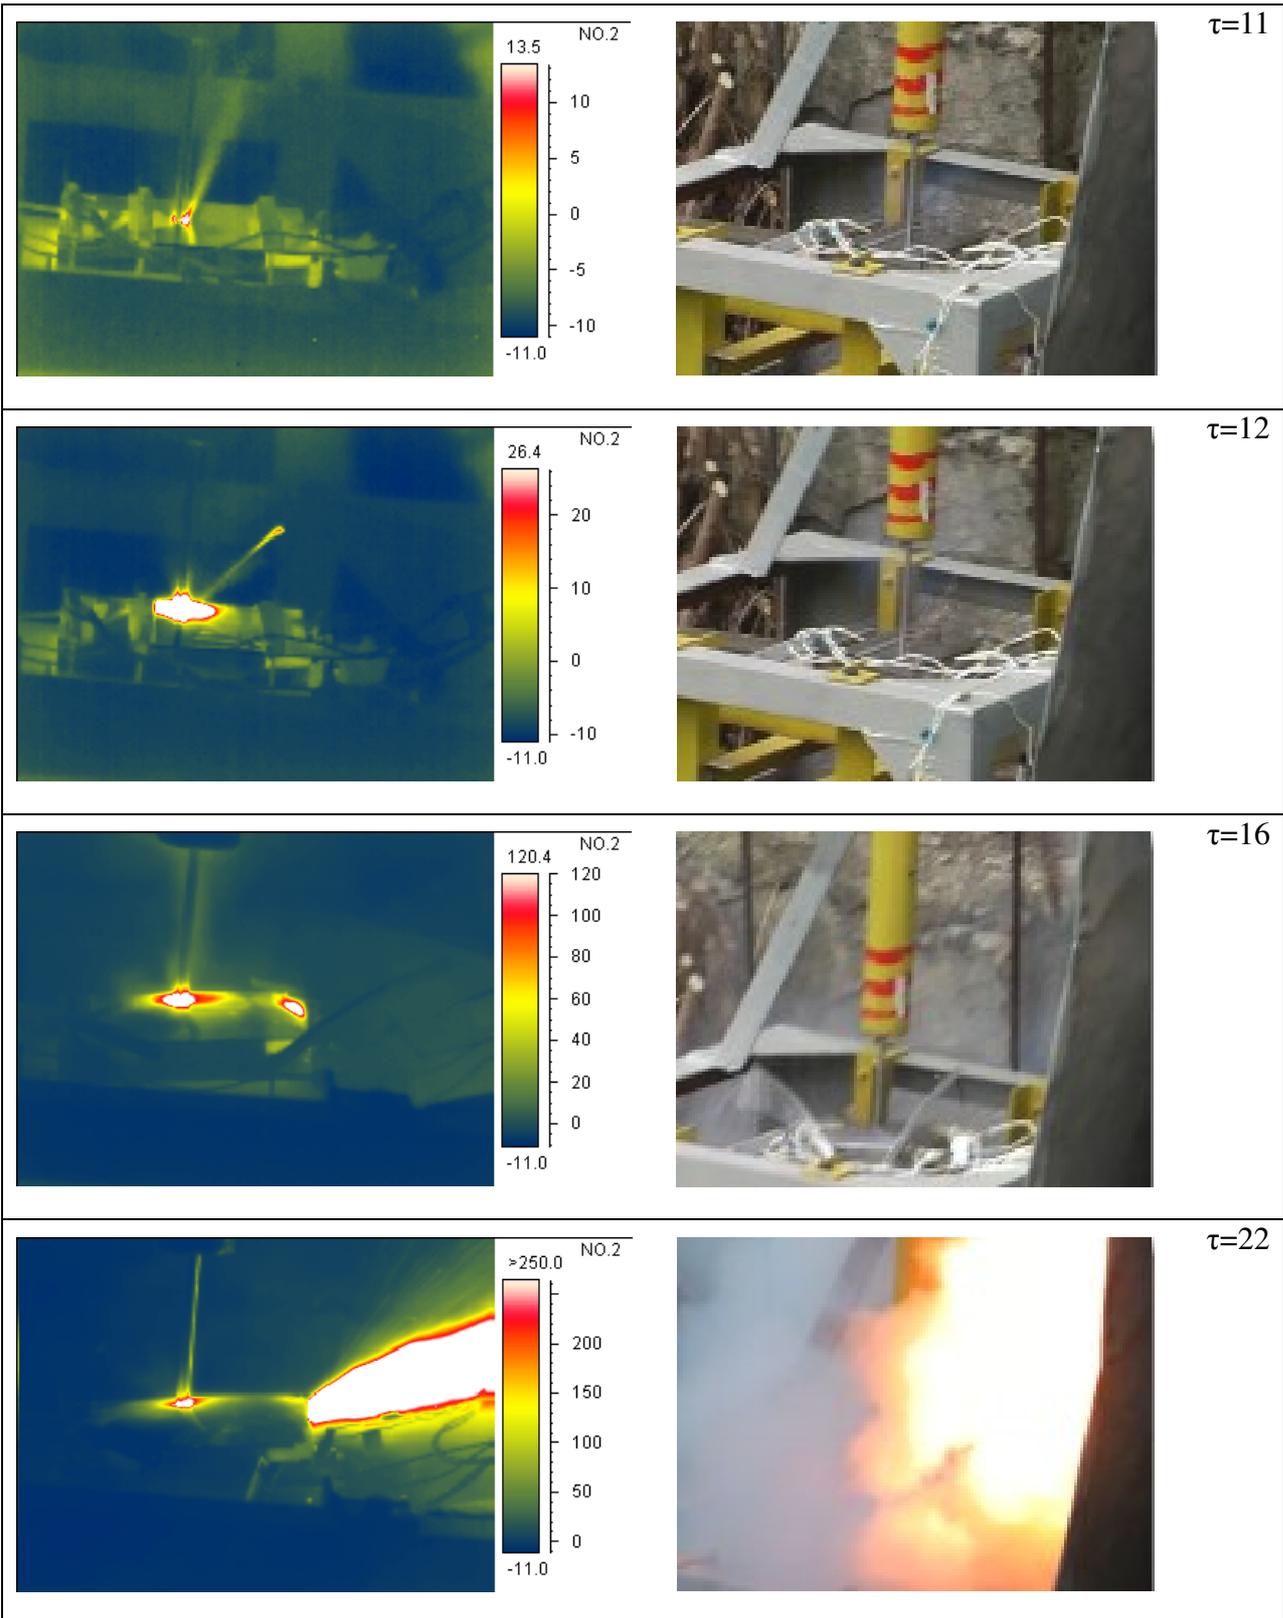
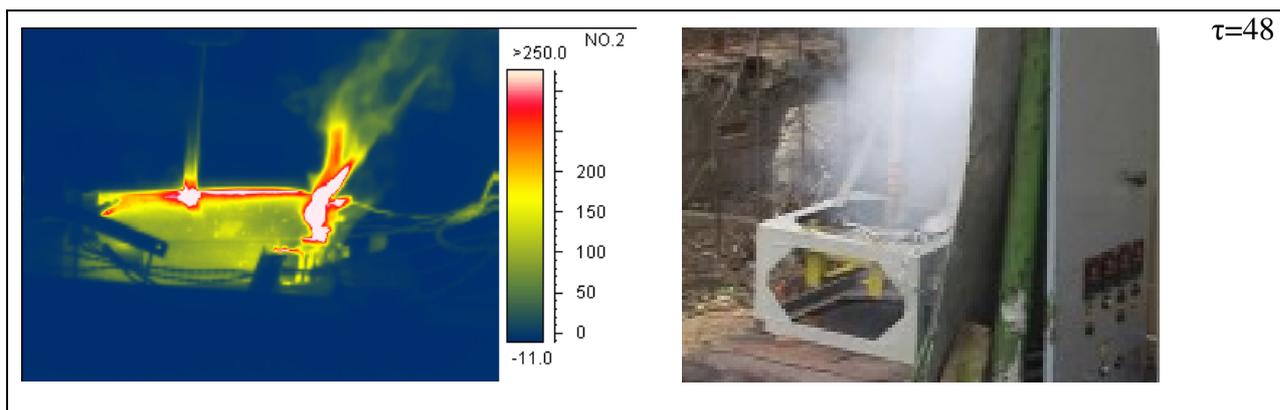
τ – время с начала испытания, сек.

Рис. 12. Термо-изображения аккумулятора и его состояние в разные моменты времени при испытании (сек.)

На рисунке 12 представлены термо-изображения аккумулятора и его состояние в разные моменты времени при испытании.

В процессе эксперимента имели место слабые хлопки, шипение выходящих газов, но взрыва и длительного горения не наблюдалось.

При ударе пробойником по широкой поверхности предварительно заряженного незаневоленного аккумулятора произошла разгерметизация внутреннего объема аккумулятора с двух сторон. Образовалось сквозное отверстие, через которое выходил испаренный вследствие внутреннего короткого замыкания электролит. В результате повышения внутреннего давления и температуры произошла деформация корпуса аккумулятора, которая привела к разрушению сварного шва между верхней крышкой и широкой боковой поверхностью.

Вследствие внутреннего короткого замыкания большая часть запасенной энергии выделилась внутри объема аккумулятора, что привело к его значительному нагреву (более 200 °С), разрушению сварного шва и выходу наружу испаренного электролита и материала электродов (наиболее нагретые части (места выхода газов) имели температуру около 500 °С).

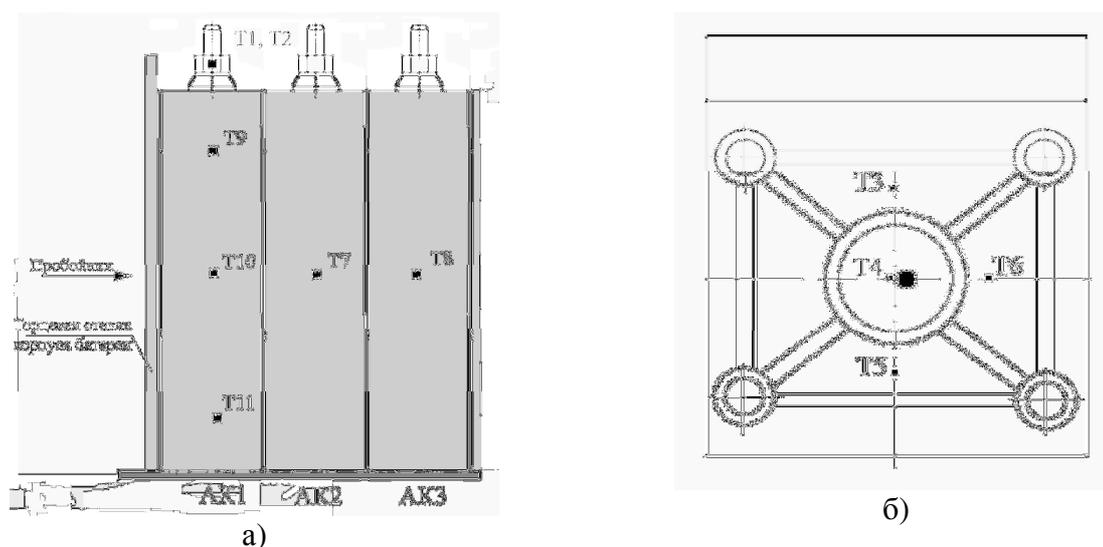
T_1, T_2, \dots, T_{11} – датчики температуры на аккумуляторной батарее;

AK1, AK2, AK3 – аккумуляторы в составе батареи

Рис. 13. Расположение терморезисторов на испытываемом аккумуляторе в составе аккумуляторной батареи

Терморезисторы располагались на борнах протыкаемого аккумулятора, на узкой боковой поверхности первых трех аккумуляторов (рисунок 13 а) и с внешней стороны протыкаемой торцевой стенки корпуса аккумуляторной батареи (рисунок 13 б).

Показания датчиков температуры, расположенных на внешней поверхности торцевой стенки корпуса батареи (Т3-Т6, см. рисунок 13 б) в значительной степени схожи с показаниями датчика Т1 (положительный алюминиевый борн). По-видимому, это вызвано нарушением работы этих датчиков из-за разрушения целостности торцевой стенки корпуса батареи. Исключение представляют показания датчика Т6 (рисунок 20), который

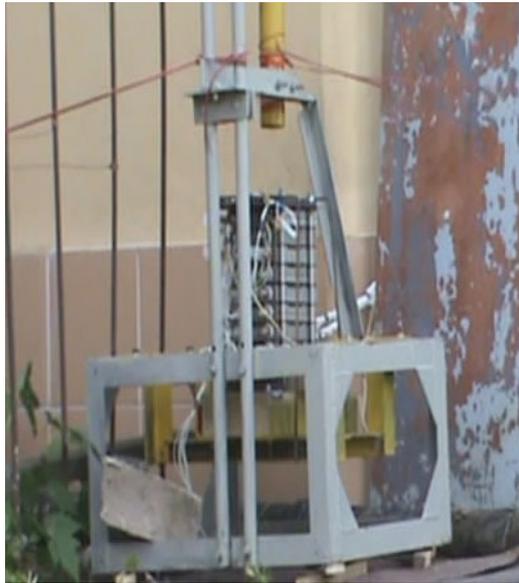
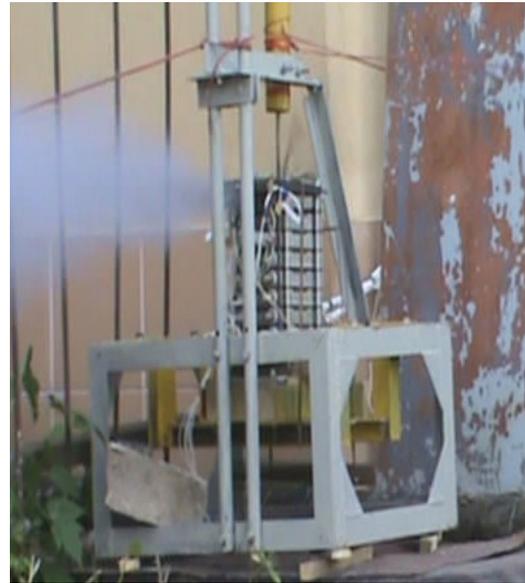
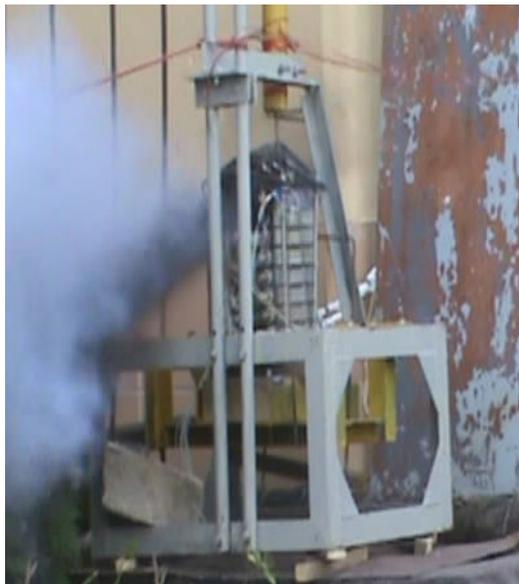
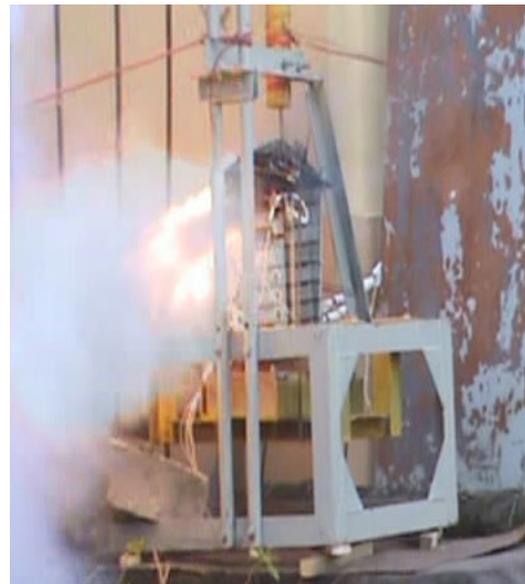
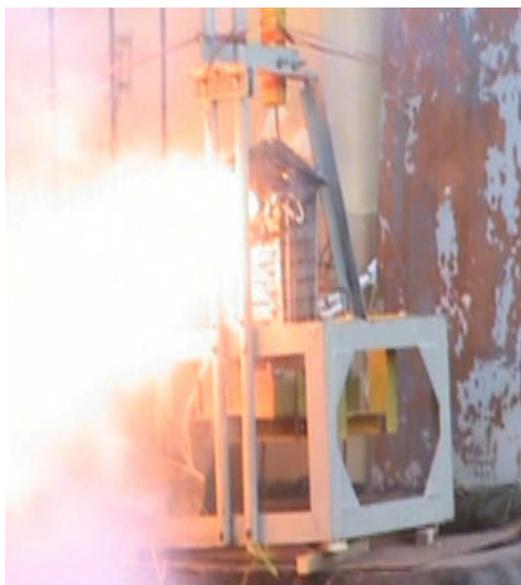
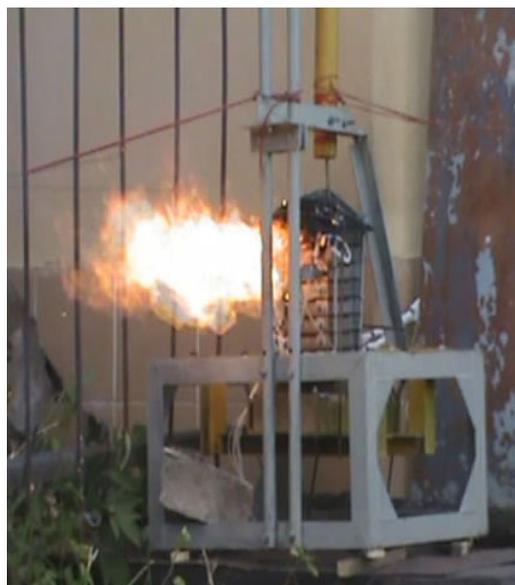
τ – время с начала испытания, сек.

Рис. 14. Кадры видеofиксации ударного воздействия пробойника на батарею

Во время проведения испытания осуществлялся разряд аккумуляторной батареи постоянным током силой 10 А. Общая продолжительность наблюдения за состоянием аккумуляторов и измерения параметров составила более 2000 с. Ниже (рисунок 14) представлены кадры видеофиксации ударного воздействия

Как можно видеть из представленных видеок кадров после ударного воздействия металлического пробойника на батарею имеет место выделение значительного количества энергии при высокой температуре. Об уровне температуры можно судить по термограммам, полученным с помощью тепловизора DALI. На рисунке 15 представлены одномоментные видео- и термо- изображения до и после воздействия пробойника.

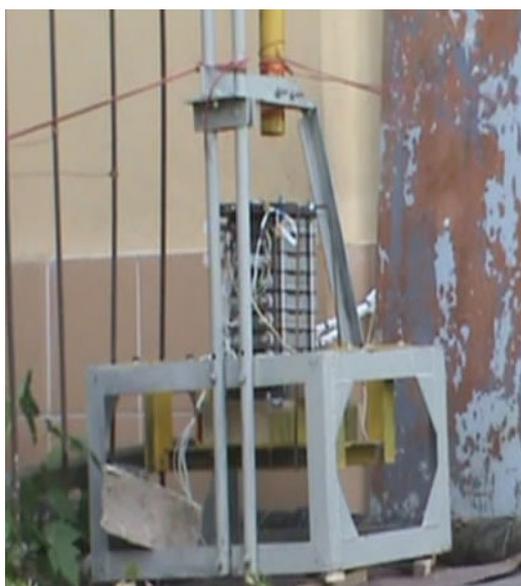
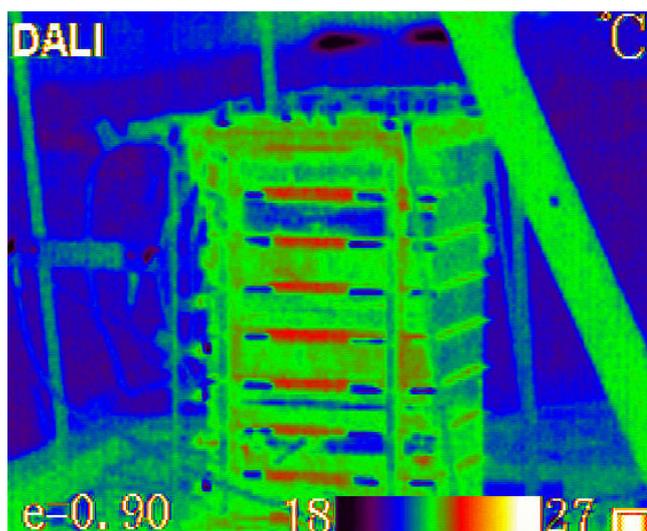
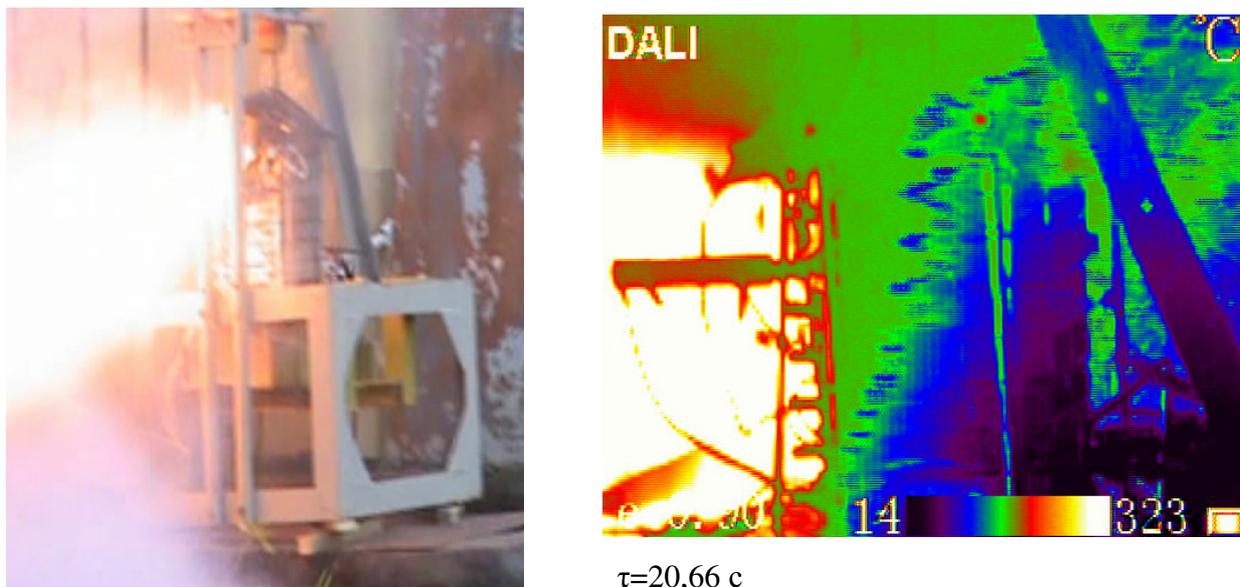
Рис. 15. Видео- и термо-изображения до и после воздействия пробойника

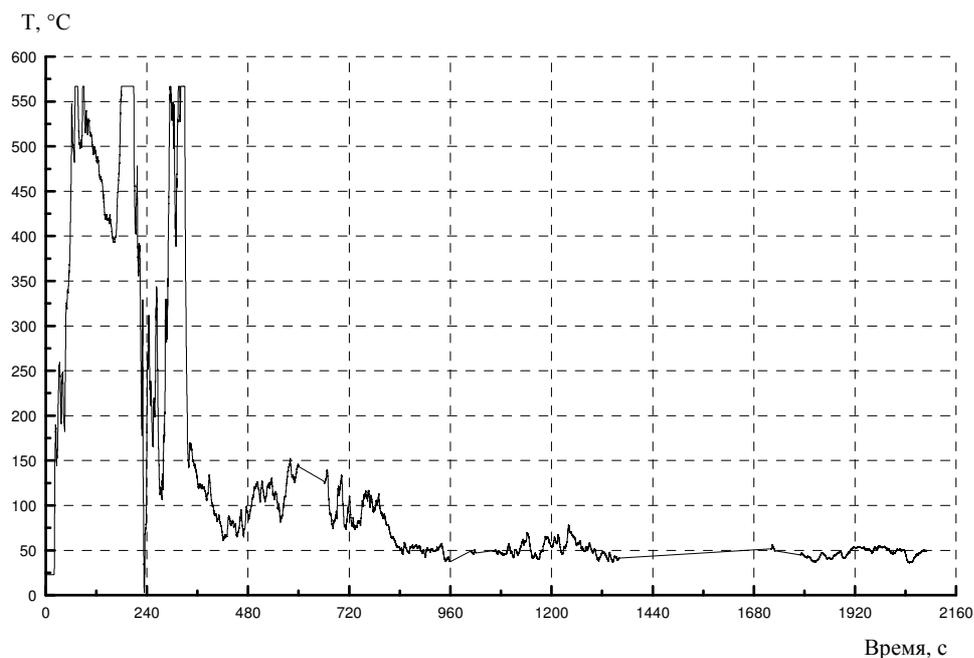
Рис. 16. Изменение температуры первого аккумулятора во время эксперимента

На рисунке 16 приведено изменение температуры поверхности узкой стороны первого аккумулятора в верхней части в течение всего эксперимента. Как можно видеть, температура в этой точке в течение минуты поднялась выше 500 °С. Резкие скачки значений этой температуры в период со 120 по 360 секунду вызваны периодическим применением средств пожаротушения (песок, углекислотный огнетушитель).

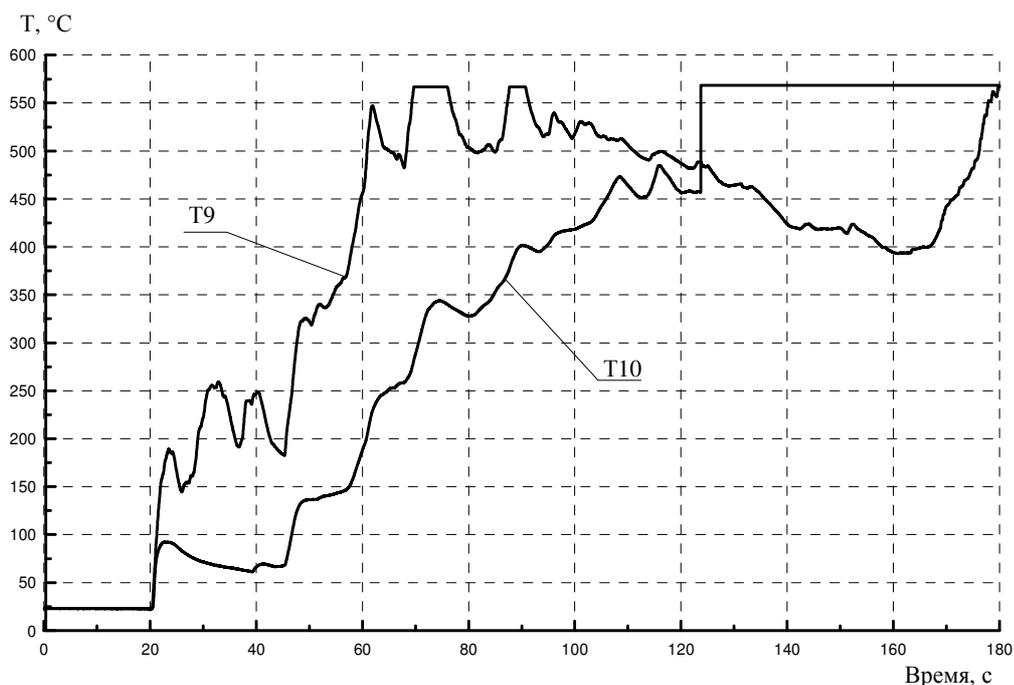
Рис. 17. Изменение температуры первого аккумулятора в различных точках

На рисунке 17 приведено изменение температуры в различных точках первого аккумулятора – T9 и T10 за первые три минуты. Видно, что температура в средней части узкой поверхности аккумулятора (T10) несколько ниже, чем в точке, расположенной ближе к борнам (T9), но тем не менее она также приближается к 500 °С. Также видно, что после 120 секунды этот датчик начинает давать неадекватные показания (скорее всего произошел обрыв измерительной цепи).

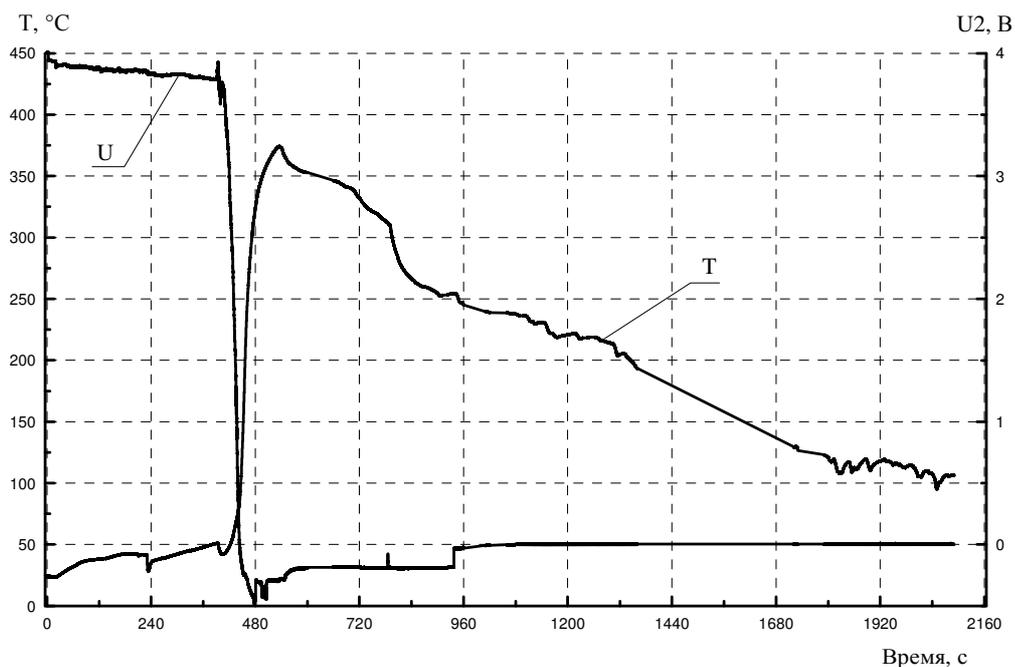
Рис. 18. Изменение температуры поверхности и напряжения второго аккумулятора

Ниже представлено изменение температуры в срединных точках узкой стороны следующих двух аккумуляторов в батарее. На рисунке 18 показано изменение температуры (Т7) и напряжения второго аккумулятора. Как можно видеть, по мере прогрева аккумулятора от соседнего аккумулятора напряжение на нем начинает снижаться и при достижении температуры более 50 °С начинается резкое падение напряжения и интенсивный рост температуры, что, скорее всего, вызвано тепловым разгоном самого аккумулятора. Третий аккумулятор также нагревается истекающими горячими газами и от контакта с более нагретым вторым аккумулятором, но темп роста температуры (Т8) (рисунок 19) относительно невысок, что не приводит к его тепловому разгону.

Второй аккумулятор в батарее не был подвергнут непосредственному ударному воздействию пробойника. Однако он контактировал с нагретым до высокой температуры первым аккумулятором, в результате чего он по прошествии некоторого времени стал нагреваться, (см графики изменения напряжения и температуры второго аккумулятора, рисунок 18). Содержимое активной зоны аккумулятора претерпело физико-химические изменения,

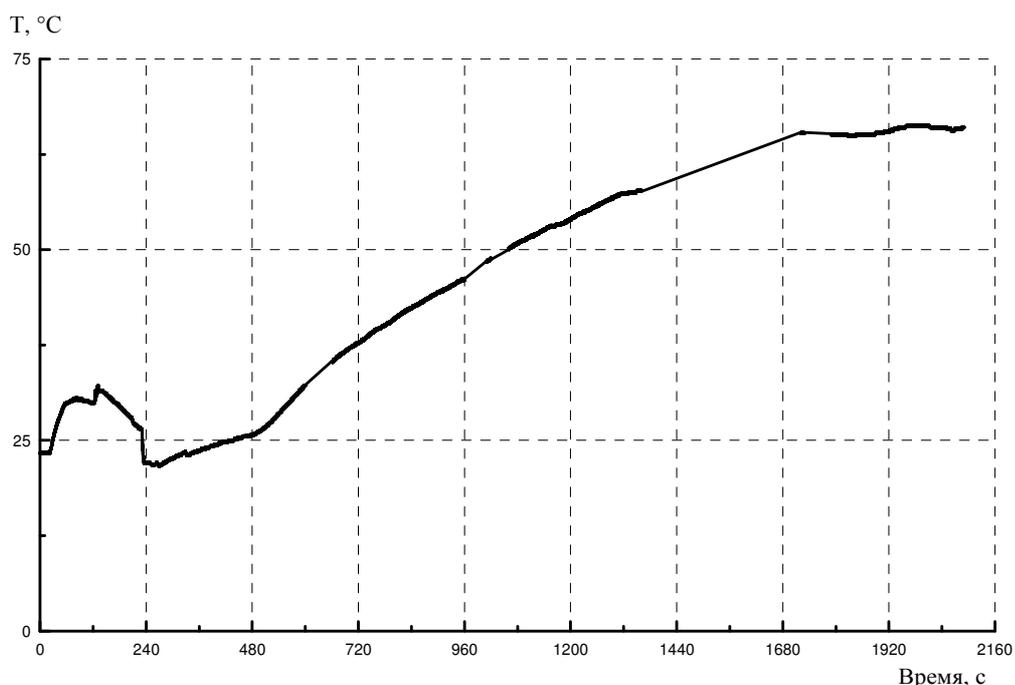
Рис. 19. Изменение температуры поверхности третьего аккумулятора

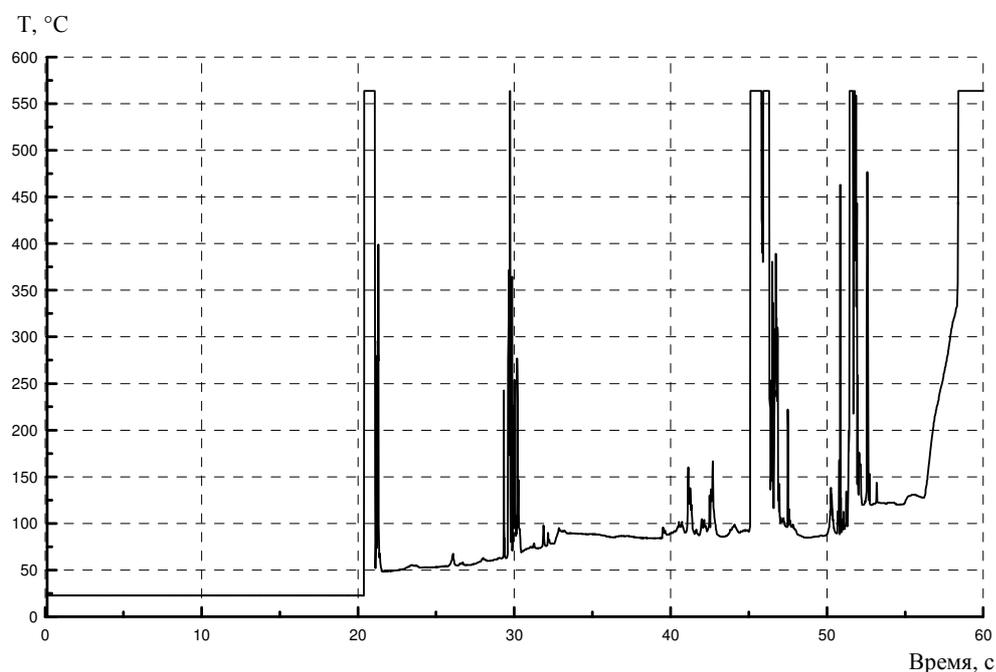
Рис. 20. Изменение температуры поверхности торцевой стенки корпуса батареи

некоторое время продолжал фиксировать текущую температуру в этой точке торцевой стенки корпуса батареи. Всплески температуры на графике, скорее всего, вызваны попаданием раскаленных газов на датчик.
