Научная статья

## ВЛИЯНИЕ ВИБРАЦИИ КОНВЕРТИРОВАННЫХ МАЛОГАБАРИТНЫХ ПОРШНЕВЫХ ДВИГАТЕЛЕЙ ВНУТРЕННЕГО СГОРАНИЯ НА БЕСПИЛОТНОЕ ВОЗДУШНОЕ СУДНО

## RESEARCH TESTS OF CONVETRED SMALL-SIZED PISTON COMBUSTION ENGINES OF AN UNMANNED AIRCRAFT

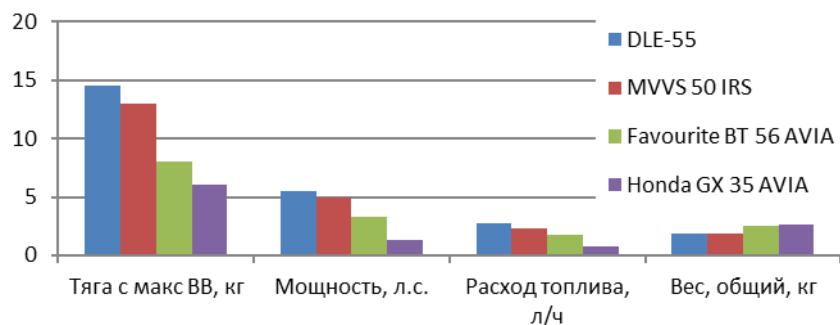
Рисунок 2 - Сравнение технических характеристик специализированных и конвертированных АПД

Технико-экономический анализ проводился для двигателей примерно одинаковой массы. Сравнение характеристик специализированных и конвертированных силовых установок показало очевидное техническое преимущество авиационных. Мощность и развиваемая двадцатидюймовым винтом тяга авиационных двигателей оказалась примерно в два раза выше конвертированных (рис. 2). Однако экономически конвертированные двигатели получились значительно выгоднее как со стороны себестоимости, так и с точки зрения затрат на эксплуатацию. Расход топлива конвертированных двигателей вышел в два раза меньше (рис. 2), чем у специализированных, а главная стоимость бытовых, хоть и переоборудованных, двигателей оказалась примерно в 6 раз меньше, чем у авиационных (рис. 3).

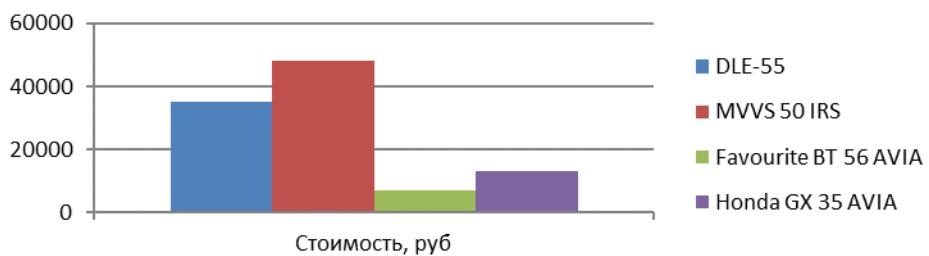
Рисунок 3 - Сравнение экономических характеристик специализированных и конвертированных АПД

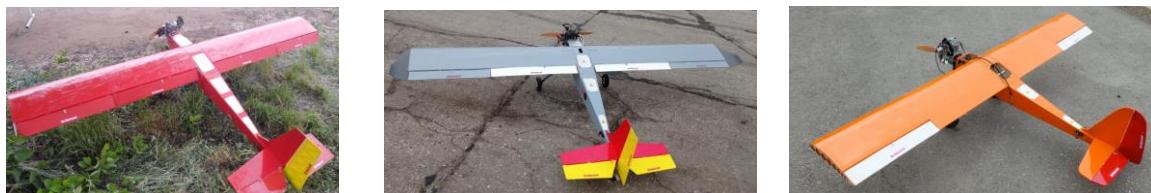
а б в  
 «Бензиныч-1» «Бензиныч-2» «Бензиныч-3»  
 Рисунок 4 - Внешний вид самолётов - летающих лабораторий

В ходе работы проведены наземные и лётные испытания конвертированных ПД в составе испытательного стенда и самолетов – летающих лабораторий собственного изготовления (рис. 4). Разработанному для этих целей ВС было присвоено название «Бензиныч». В ходе исследований было изготовлено три модификации летающей лаборатории. На модификациях «Бензиныч-1» и «Бензиныч-2» исследовалась работа двухтактного двигателя. Модификация «Бензиныч-3» оснащалась четырёхтактным двигателем.

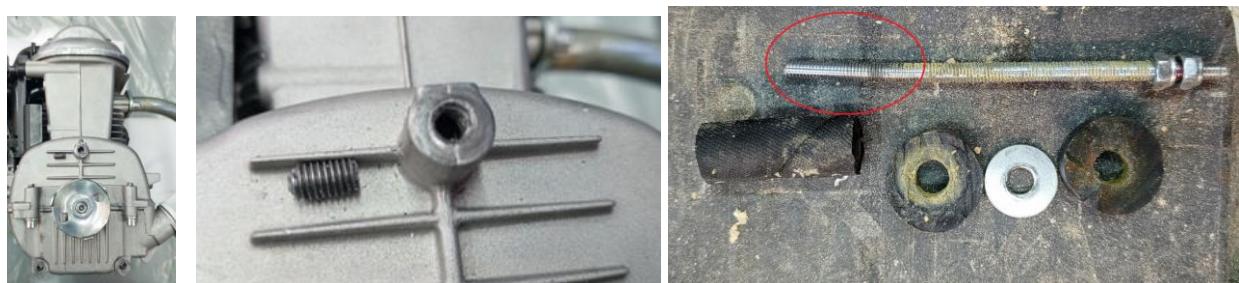
Рисунок 5 – Обрыв несущей шпильки, кусок шпильки, извлеченный из двигателя

- обрыв несущей шпильки двигателя (на рис. 5 видна часть шпильки, оставшаяся внутри двигателя);
- усталостный излом маховика двигателя (рис. 6);
- скол уха крепления картера двигателя (рис. 7);
- выкручивание винта крепления карбюратора (рис. 8).

Характер отказов говорит о повышенной вибрации ЛА, как одной из основных причин неисправностей. Кроме этого, следует отметить, что произошедшее впоследствии крушение самолёта «Бензиныч-1» (рис. 9) также было следствием высокого уровня вибрации, приведшее к поломке тяги управления рулём высоты.

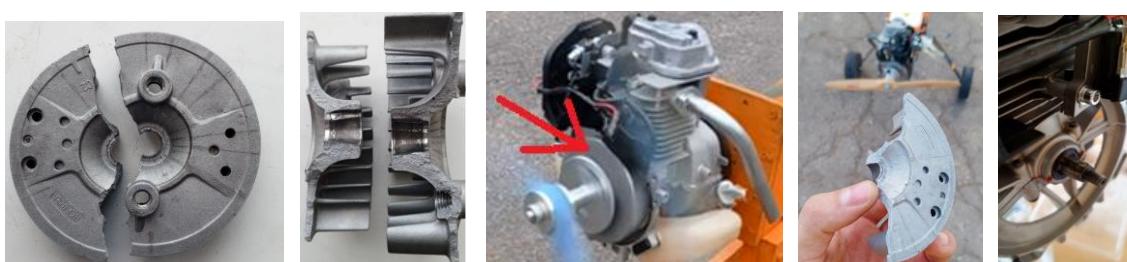
Рисунок 6 – Усталостный излом маховика вала двигателя

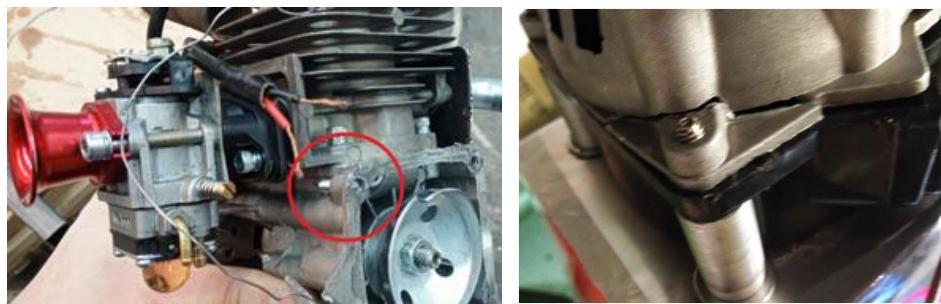
Рисунок 7 – Скол уха крепления картера двигателя

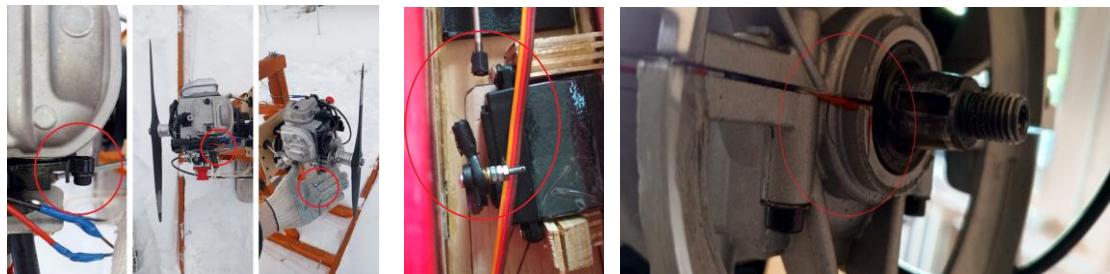
Рисунок 8 – Выкручивание винта крепления карбюратора и выхлопного патрубка

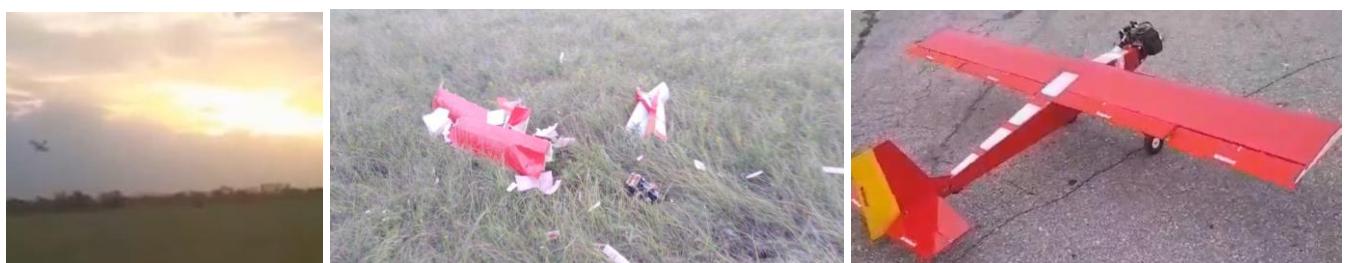
Рисунок 9 – Кадры крушения ЛА «Бензинич-1»

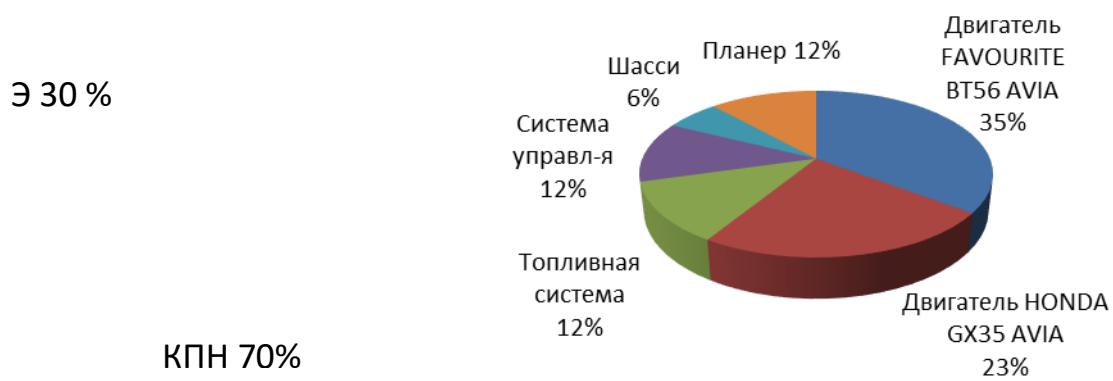
Рисунок 10 – Диаграмма распределения отказов  
а – по характеру проявления; б – по узлам и агрегатам

Анализ неисправностей показал, что 70 % отказов, являются конструктивно-производственными, 30 % отказов – эксплуатационными (рис. 10).

На долю двигателей пришлось 58 % отказов. При этом самым ненадёжным оказался двухтактный Favourite BT 56 AVIA. На его долю выпало 35 % от общего числа отказов. Четырёхтактный Honda GX35 AVIA отказывал в 23 % случаев.

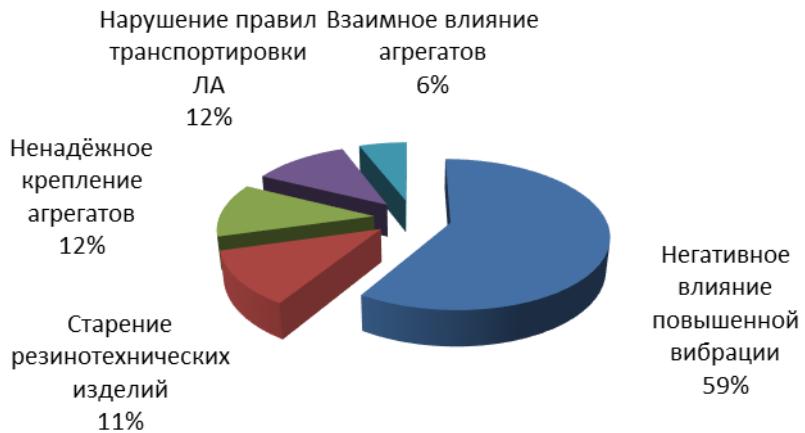
Рисунок 11 – Диаграмма распределения отказов по причине отказа

Анализ причин появления отказов показал, что наиболее часто отказы появлялись по причине повышенной вибрации – 59 % (рис. 11).

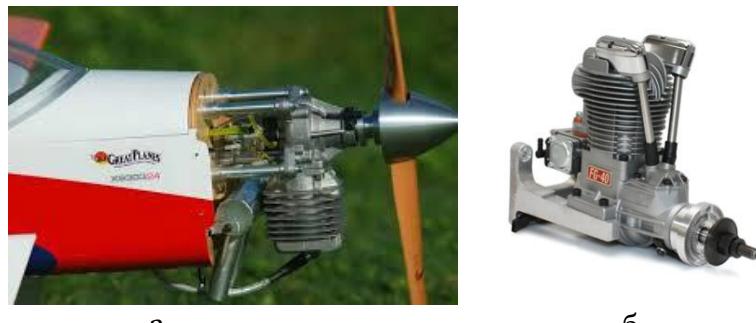
Рисунок 12 – Крепление двигателя DLE-55: осевое (а) и поперечное (б)

Опыт установки специализированного авиационного ДВС DLE-55 на малоразмерном самолёте [3] показывает, что при весе двигателя (до 1,5 кг) допускается его присоединение через жесткое крепление без упругих виброизоляторов. Двигатель при этом стыкуется к самолёту через 4 - 5 точек. Используют как осевое крепление, при котором крепёжные болты работают на

растяжение (рис. 12 а), так и поперечное, при котором двигатель укладывается на раму и крепится к ней болтами, работающими на срез (рис. 12 б).

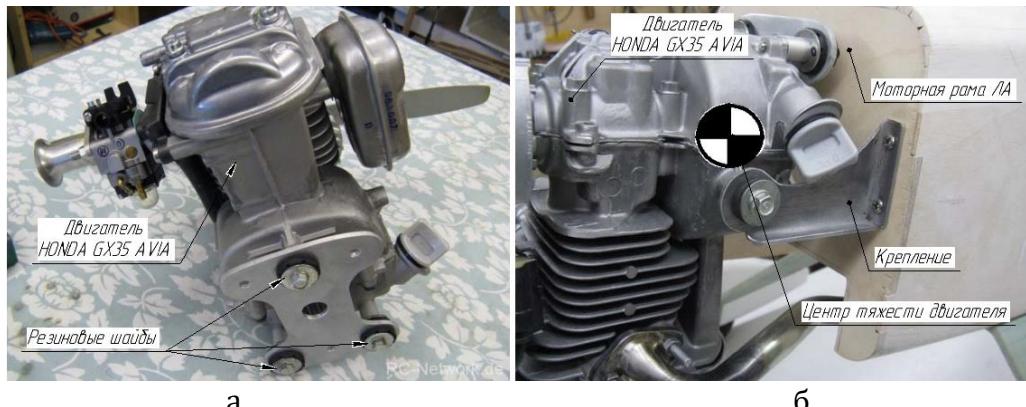
Рисунок 13 – Узлы крепления двигателя HONDA GX35 [7]: податливые опоры (а); дополнительная опора в районе центра тяжести (б)

Однако для конвертированного двигателя, например, HONDA GX35 в работе [7], скорее всего из-за вибрации большей в сравнении со специализированным авиационным, предлагается его монтаж на самолёт через податливые резиновые шайбы (рис. 13 а). Кроме этого вводятся два дополнительных узла крепления с левой и с правой стороны мотора в районе его центра тяжести (рис. 13 б). Такая дополнительная опора позволяет снять с крепёжных болтов вредный изгибающий момент.

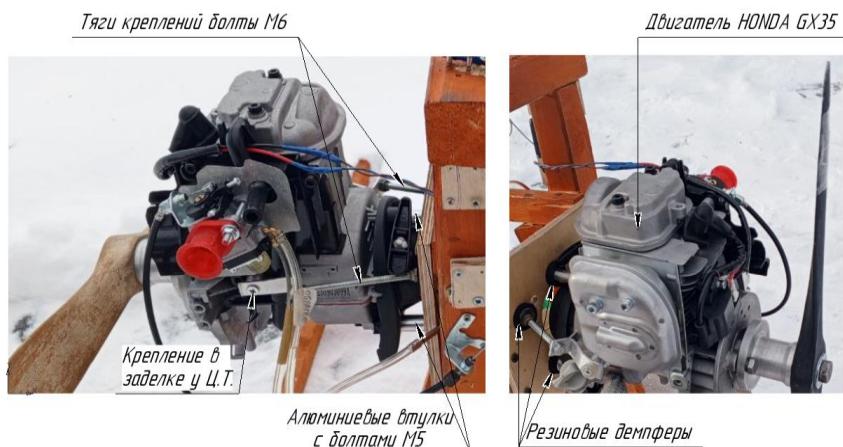
Рисунок 14 – Применённые мероприятия

Ввиду высокого числа неисправностей по причине вибрации на самолёте «Бензинич-3» при его доводке были применены все описанные выше способы виброизоляции (рис. 14). Использовалось сочетание осевого и поперечного крепления. В точкахстыковки с планером применялись резиновые виброизоляторы средней жёсткости. Двигатель получил дополнительное крепление в районе центра тяжести.

После внедрения мероприятий по вибрационной защите ВС [6], при испытаниях с наработкой 25 ч - отказов из-за вибрации не наблюдалось.

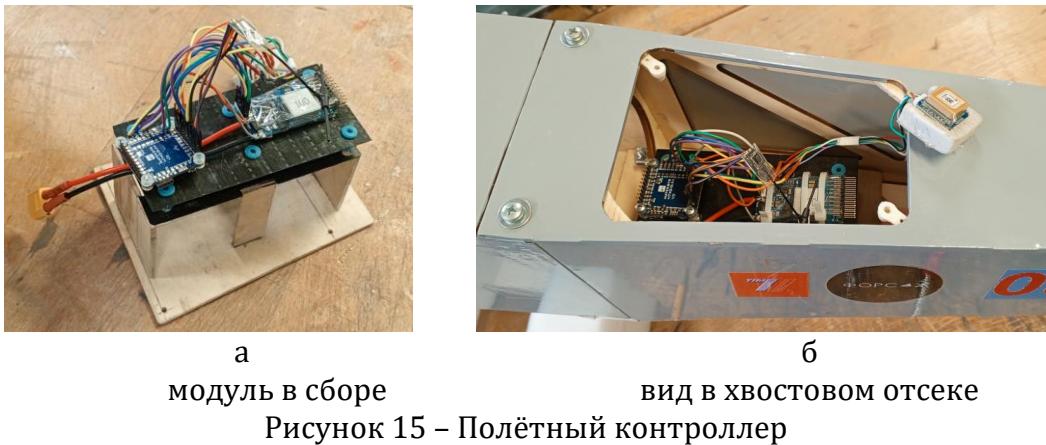
модуль в сборе

вид в хвостовом отсеке

Рисунок 15 – Полётный контроллер

На рис. 15 изображен модуль системы управления летающей лаборатории «Бензиныч» с ПК [8] и платой разводки питания для потребителей.

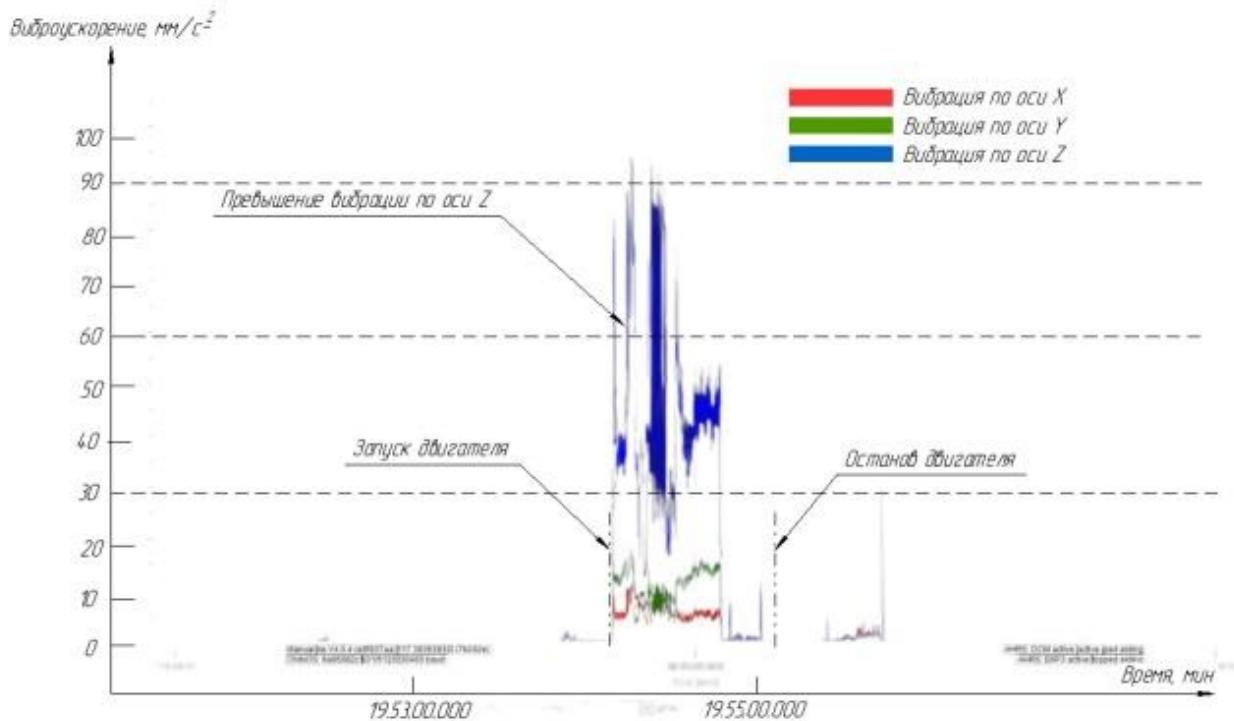
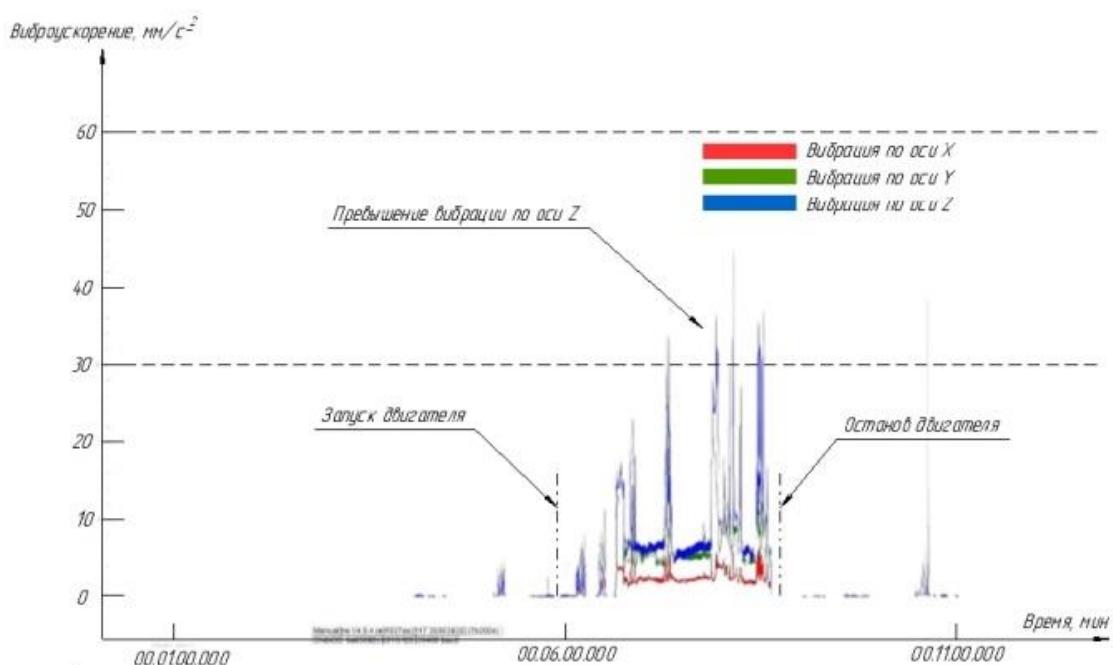
Рисунок 16– Результаты замеров вибрации на исходной конструкции самолёта «Бензинич-3» (а) и ЛА при установке двигателя на виброизолирующие опоры (б)

На рис. 16 представлены результаты замеров вибрации исходной конструкции самолёта «Бензиныч». Как видно по оси Z наблюдается превышение уровня в  $60 \text{ мм/с}^2$ , причём кратковременно вибрация превышает даже максимально допустимые  $90 \text{ мм/с}^2$ . После внедрённых мероприятий уровень вибрации на контроллере упал и стал менее  $30 \text{ мм/с}^2$  (рис. 17), однако пиковые значения, наблюдаемые в процессе выхода на максимальный режим, всё же превышали допустимое значение  $30 \text{ мм/с}^2$ , что говорит о некоторой вероятности возникновения неисправностей при автоматических режимах полета.

Стоит отметить, что самый продолжительный режим работы двигателя, где в основном используется полётный контроллер, является крейсерский режим, обороты на котором составляют менее 50% от максимальных. Вибрация на нём не превышает 30  $\text{мм}/\text{с}^2$ , что входит в границы нормы. В связи с этим рекомендуется ограничить максимальное время работы двигателя на взлётном режиме и отразить это в РЛЭ и РТЭ (руководство по лётной эксплуатации и
