Труды МАИ. 2025. № 140  
Trudy MAI. 2025. No. 140. (In Russ.)

## **ПРАКТИЧЕСКАЯ АПРОБАЦИЯ МЕТОДА ДЕФЕКТОСКОПИИ КРУПНОГАБАРИТНЫХ РАДИОПРОЗРАЧНЫХ УКРЫТИЙ, ОСНОВАННОГО НА РАДИОВОЛНОВОМ МЕТОДЕ КОНТРОЛЯ**

## **PRACTICAL TESTING OF THE METHOD OF DEFECTOSCOPY OF LARGE-SIZE RADIO-TRANSPARENT SHELTERS BASED ON THE METHOD OF RADIO-WAVE CONTROL**

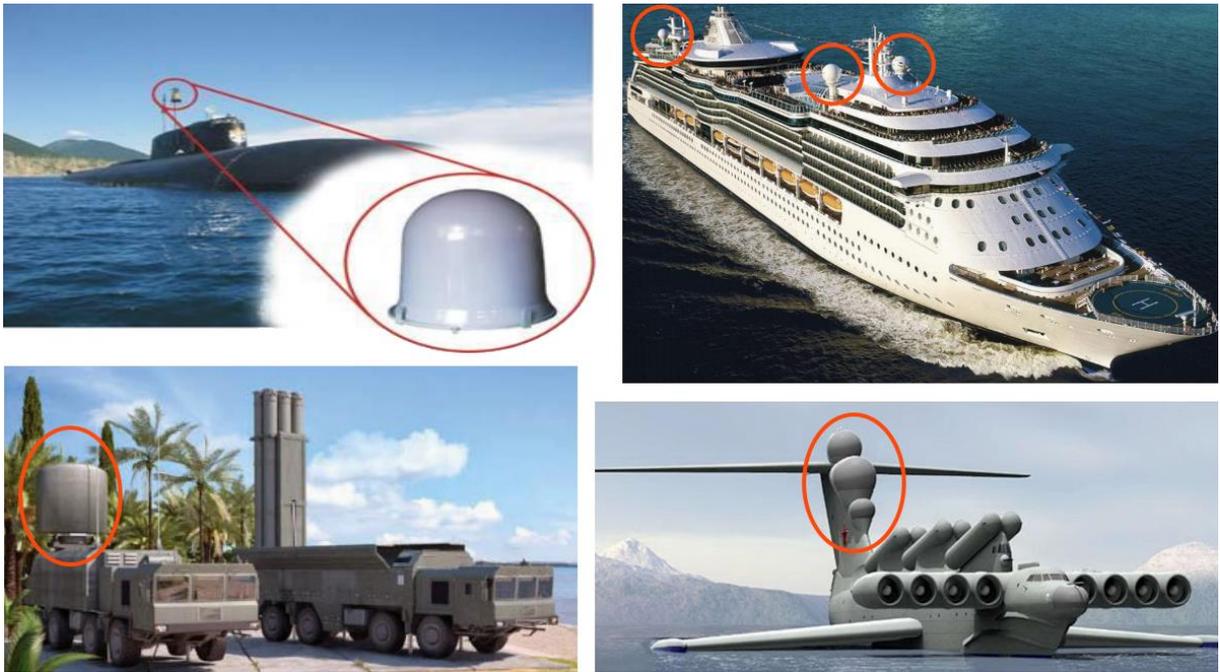
Рис. 1. Различные виды РПУ

Для укрытия больших радиолокационных станций (РЛС) (корабельные, спутниковые, антенны связи и др.) от воздействия внешних факторов (влияние температурных перепадов, воздействие ветра, осадков, пыли и др.) широкое применение получили крупногабаритные радиопрозрачные укрытия (РПУ) [1, 2]. Одними из наиболее распространенных видов крупногабаритных РПУ являются сферические, частично сферические, сфероцилиндрические купольные конструкции или антенные башни (Рис. 1) [3, 4].

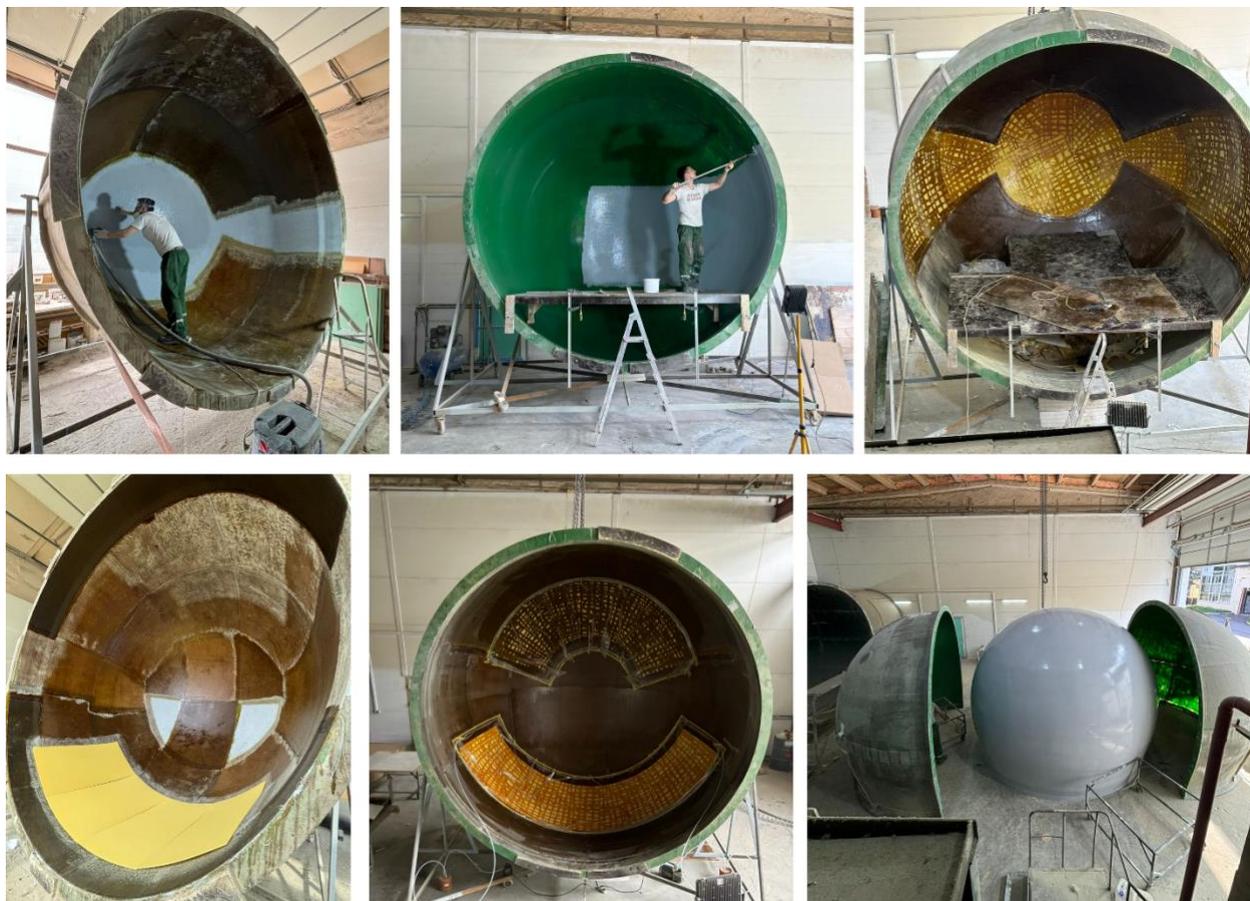
Рис. 2. Этапы технологического процесса изготовления крупногабаритных РПУ.

влияет на радиопрозрачность изделия [8]. Основные этапы такого тех. процесса (формовка, окрашивание, извлечение из матрицы) представлены на Рис. 2

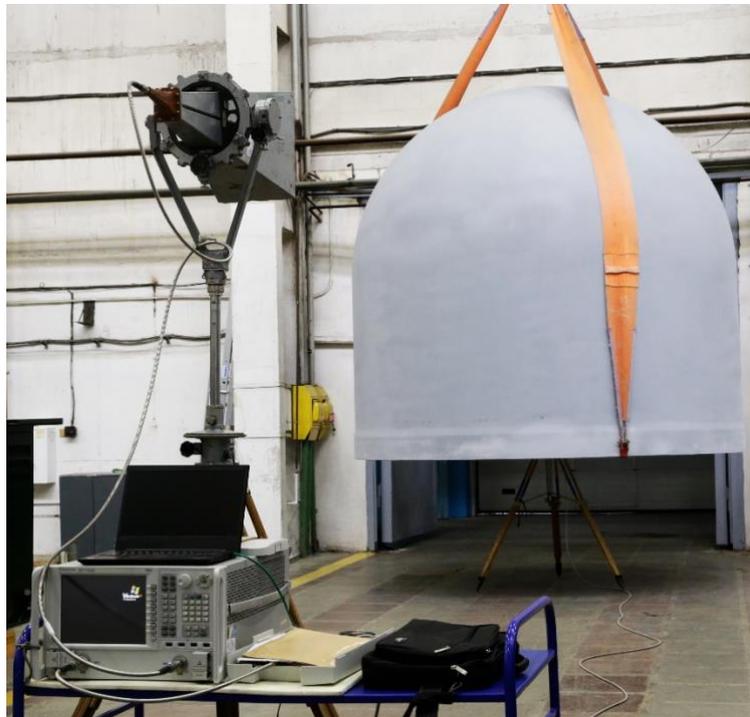
Рис. 3. Рабочее место проведения дефектоскопии РПУ

Дефектоскопия обтекателей, основанная на радиоволновом методе контроля, проводилась в слабобезэховых условиях. Радиоволновой контроль проводился способом измерения величины потерь энергии  $P$  и набега фазы  $F$  с применением временной селекции [14, 15]. Для осуществления перемещения обтекателя в процессе контроля использовался грузоподъемное сооружение (кран-балка). Средства измерения, используемые в рабочем месте: измерительные антенны П6-23А, векторный анализатор цепей (ВАЦ) Agilent PNA5224A в режиме измерения S-параметров [16]. Шаг и количество контрольных точек определялся исходя из

габаритов обтекателя и размера контролируемой зоны. Фотография рабочего места приведена Рис. 3.

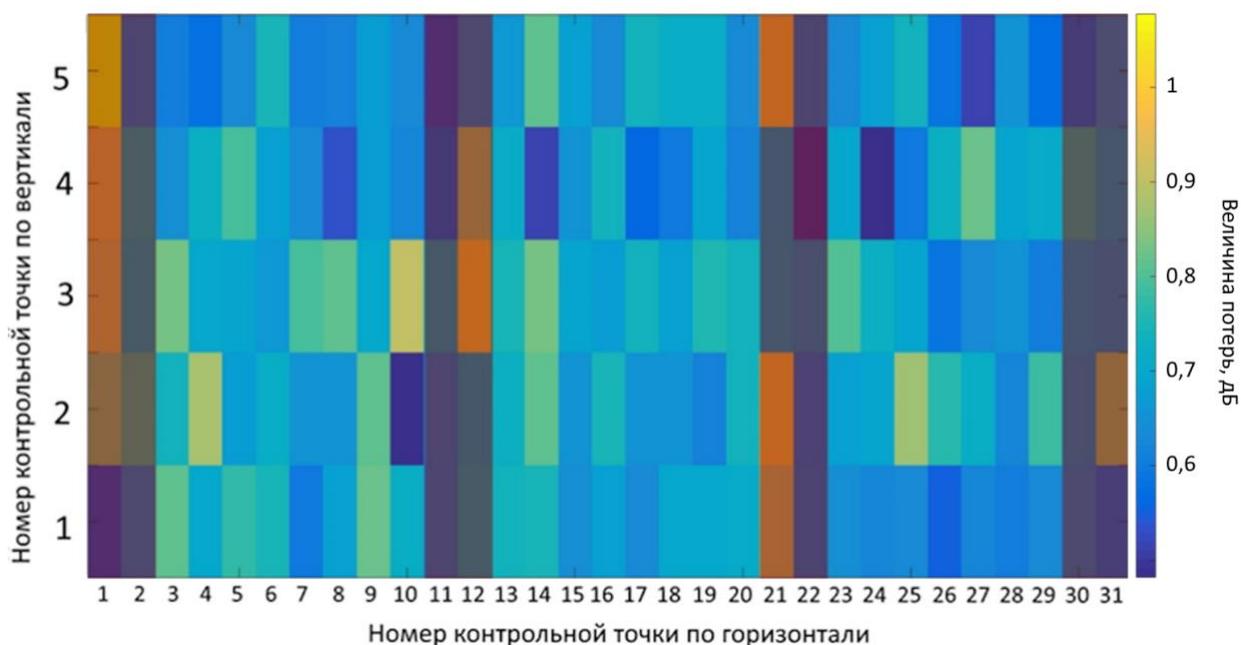
Рис. 4. Цифровое изображение распределения измеренных значений величины потерь энергии в стенке РПУ на некой частоте  $f$

На представленном цифровом изображении видна неоднородность стенки рабочей зоны обтекателя. Градиентом цветов показано изменение измеренных значений величины потерь по площади развертки цилиндрической части. Такие изображения удобны для общей оценки состояния обтекателя, его однородности.

Обтекатель №1 имеет сфероцилиндрическую форму. В рамках проводимого контроля исследовалась его рабочая зона (радиопрозрачная стенка), которая была разбита на 155 контрольных точек (5 по вертикали и 31 по горизонтали). Цифровое изображение распределения измеренных значений величины потерь энергии в стенке РПУ на некой частоте  $f$  сантиметрового диапазона представлено на Рис. 4. Темными столбами (здесь и далее) на Рис. 4 отмечены зоны, соответствующие технологическим стропам, удерживающим обтекатель на системе подвеса. Несмотря на то, что стропы являются радиопрозрачными, они оказывают влияние на результаты измерения и, соответственно, в зонах их прилегания могут быть обнаружены ложные дефекты.

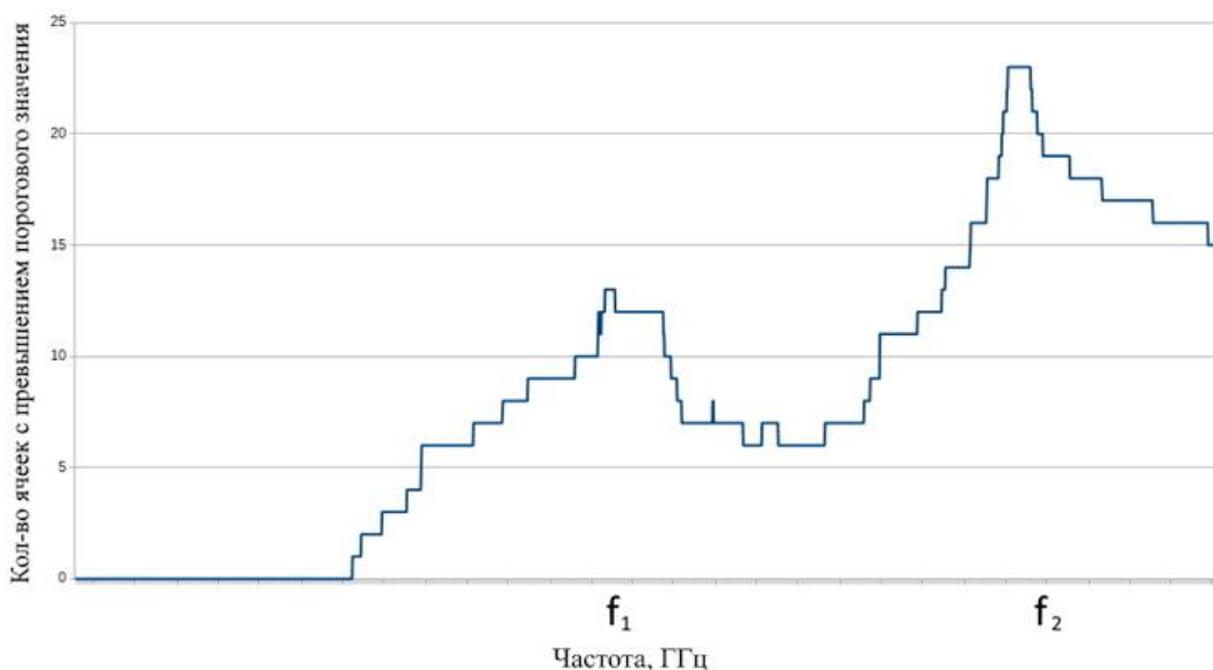
Рис. 5. График зависимости количества обнаруженных дефектов от частоты

На графике видны два пика, соответствующие частотам  $f_1$  и  $f_2$ . На данных частотах было обнаружено наибольшее количество дефектных точек. С целью визуализации обнаруженных дефектов строятся цифровые изображения массивов данных, полученных по (1) для выбранных частот (Рис. 6 и 7)

Исходя из выполнения условия (1) получаем новый массив данных, содержащий данные об обнаруженных дефектах. На Рис. 5 показана зависимость количества обнаруженных дефектов от частоты ЭМВ.

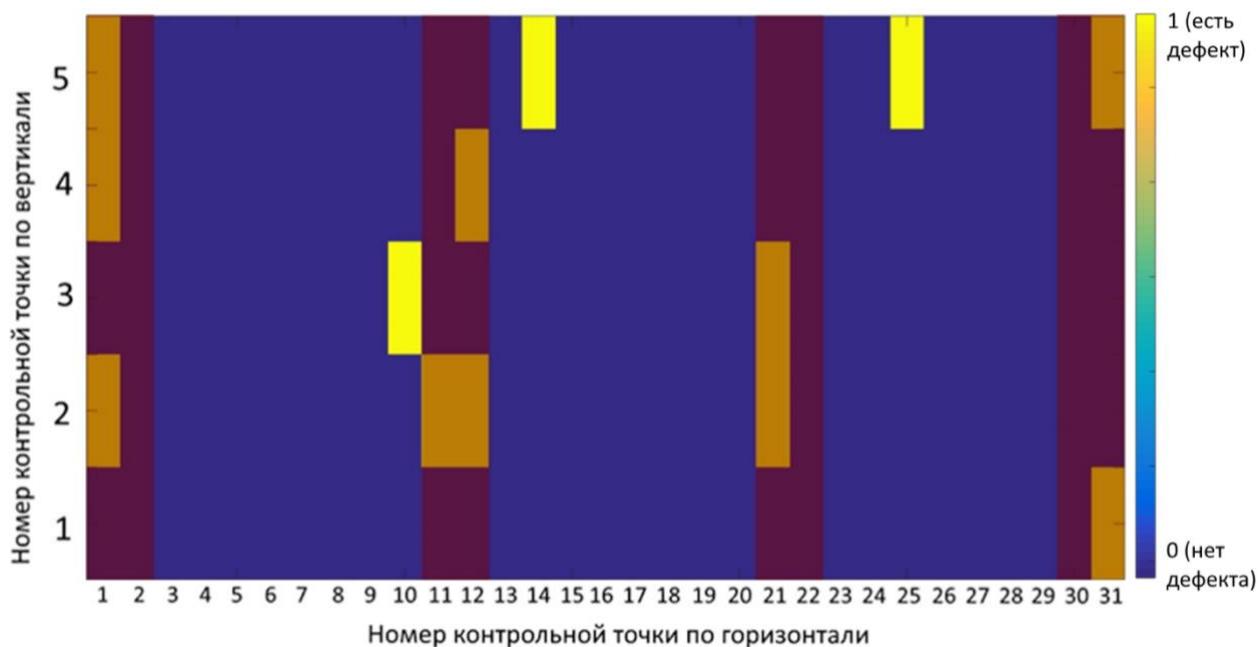
Рис. 6. Цифровое изображение обнаруженных дефектов в стенке обтекателя №1 на частоте  $f_1$

По представленным цифровым изображениям в стенке обтекателя обнаружены и локализованы точки с превышением порогового значения величины потерь

энергии, они отмечены желтым цветом. Такой вид цифрового изображения, за счет своей информативности, даёт возможность специалисту быстро оценить расположение дефектов в рабочей зоне обтекателя и сделать выводы об их расположении, форме и размере. Большинство обнаруженных дефектов на частоте  $f_1$  (Рис.6) соответствует зонам вблизи строп. Однако, для доопределения положения обнаруженных дефектов обратимся к цифровому изображению распределения измеренных значений набега фазы ЭМВ в стенке РПУ на частоте  $f_2$  (Рис. 8).

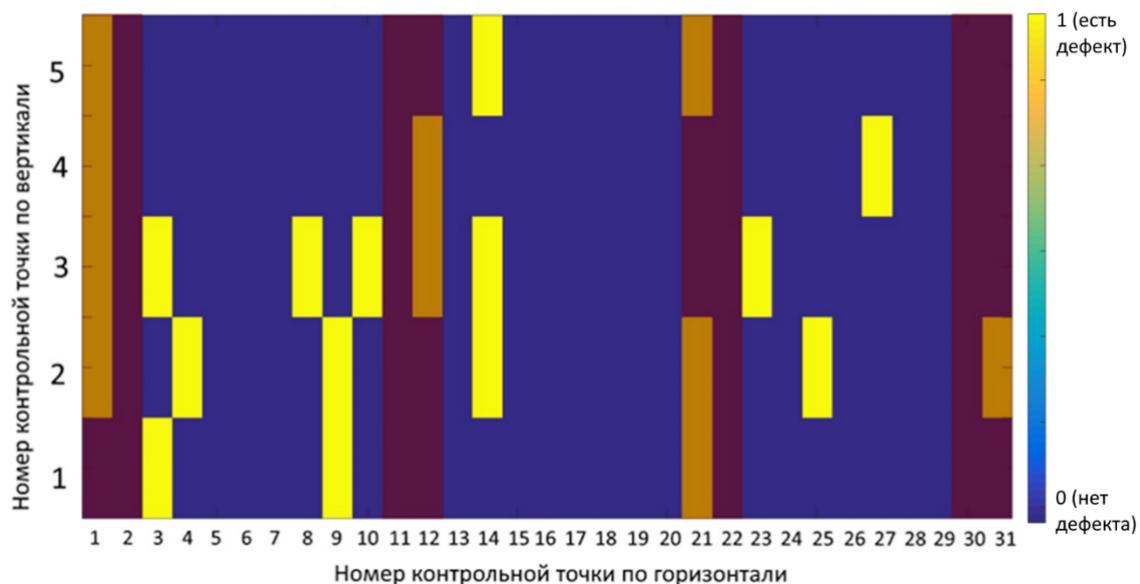
Рис. 7. Цифровое изображение обнаруженных дефектов в стенке обтекателя №1 на частоте  $f_2$

Рассмотрим еще одну характерную дефектную область (контрольная точка 4-27 на Рис. 7), которая хорошо видна на цифровом изображении распределения измеренных значений величин потерь, однако на цифровом изображении набега фазы ЭМВ (Рис. 8) данная точка не выделяется. На Рис. 10 показан обнаруженный участок, соответствующий этой зоне, в нем было зафиксировано отслоение обшивки стенки.

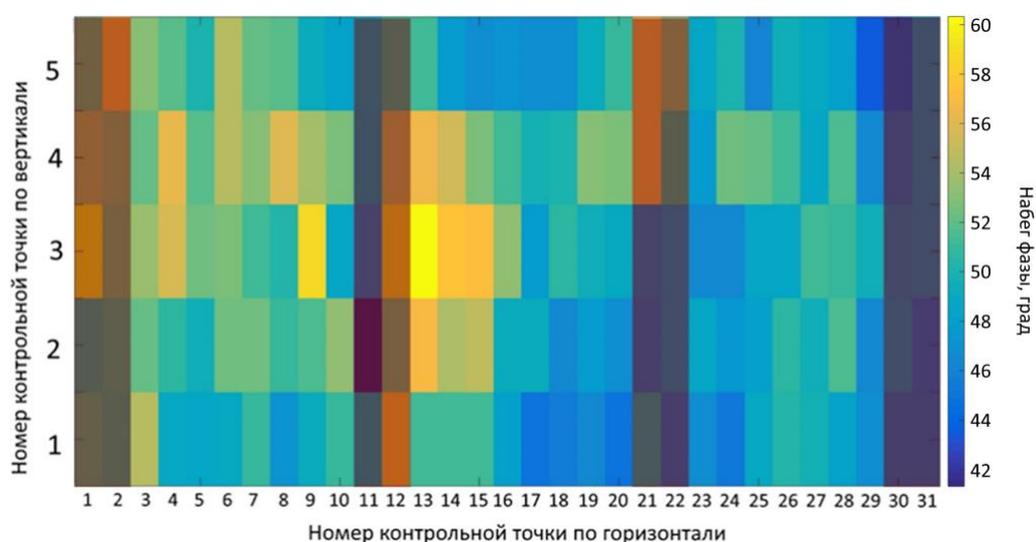
Рис. 8. Цифровое изображение распределения набега фазы ЭМВ в стенке обтекателя №1 на частоте  $f_2$

На Рис. 8 видно, что в секторе 3-13 имеется резко выделяющаяся зона, имеющая вытянутую форму. Сопоставляя ее расположение с цифровым изображением, приведенным на Рис.7, очевидно, что обнаруженный дефект имеет вытянутую форму. Вскрытие обнаруженного дефекта показало наличие стыка листов внутреннего слоя. На Рис. 9 показан обнаруженный участок после его вскрытия.

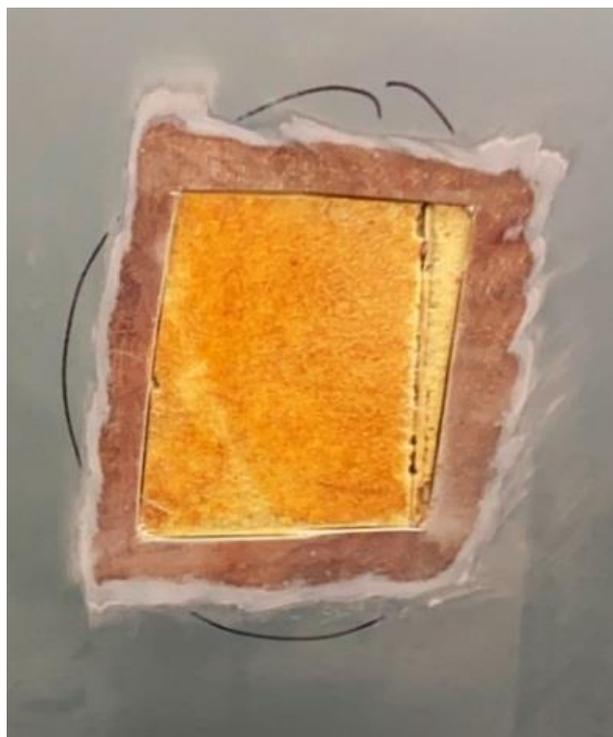
Рис. 9. Фотография обнаруженного дефекта (стык внутренних слоев)

Видно, что в данном стыке имелся зазор, который, вероятно, на этапе производства пытались нивелировать утолщением одной из обшивок. Кроме этого, смола заполнила образовавшийся зазор, что также увеличило толщину внешнего слоя.

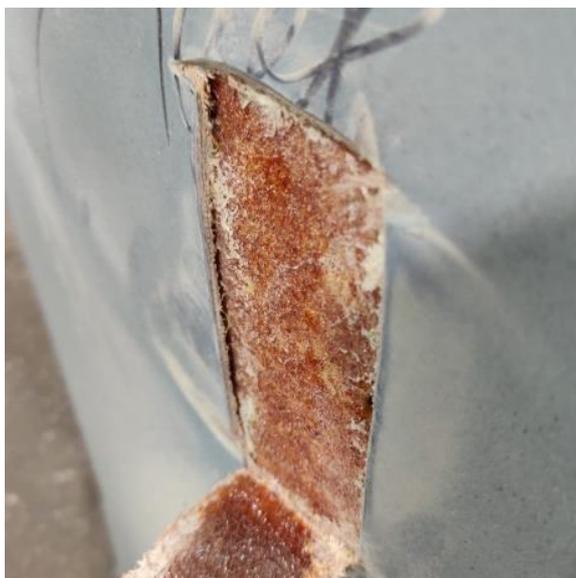
Рис. 10. Фотография обнаруженного дефекта (отслоение обшивки стенки обтекателя)

Такой вид дефекта коренным образом влияет на прочность всей конструкции ввиду ухудшения механической прочности, а также угрозы скапливания влаги в образовавшейся полости в процессе эксплуатации изделия. На основании данных результатов можно признать изделие с необходимостью полного устранения обнаруженных дефектов.

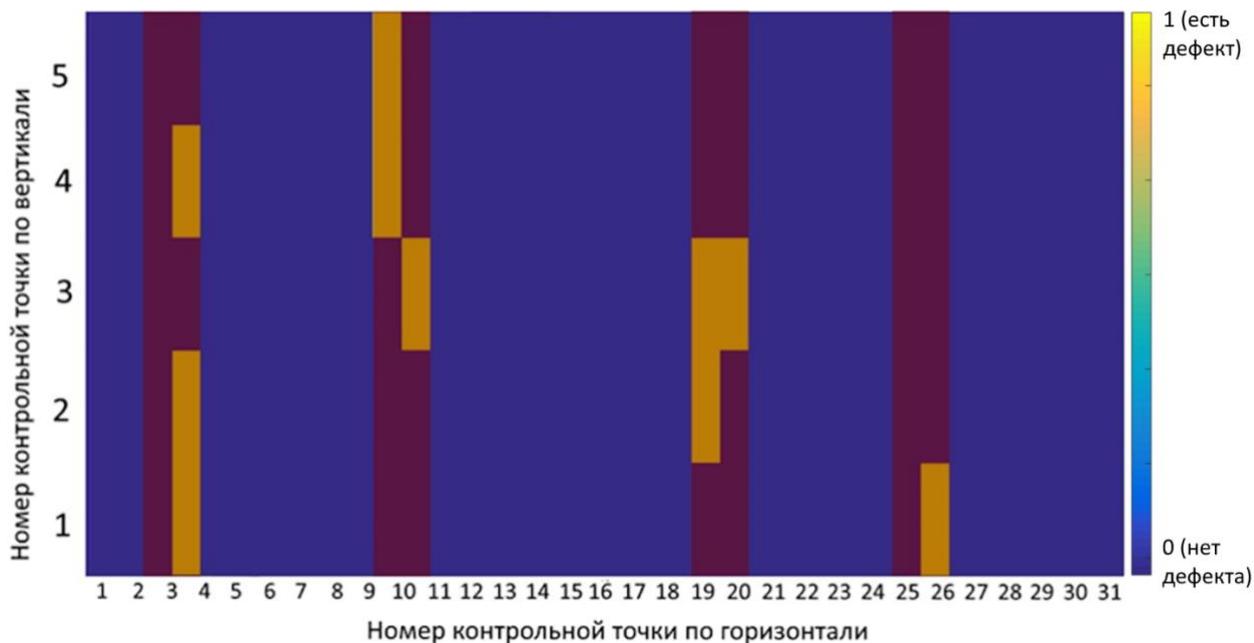
Рис. 11. Цифровое изображение обнаруженных дефектов в стенке обтекателя №2

На приведенном изображении видно, что все выявленные дефекты соответствуют зонам расположения строп и, следовательно, их можно не брать во внимание. Однако, для дополнительного анализа ниже представлено распределения набега фазы на этой же частоте ЭМВ (Рис. 12).

Следует отметить, что бывают случаи, когда по результатам анализа цифровых изображений не происходит обнаружение дефектов. Рассмотрим результаты дефектоскопии обтекателя №2, который также имеет сфероцилиндрическую форму, но изготовлен на другом предприятии и по другой технологии. Ниже представлено цифровое изображение распределения обнаруженных дефектов в стенке обтекателя №2 на некой частоте  $f$  (Рис. 11).

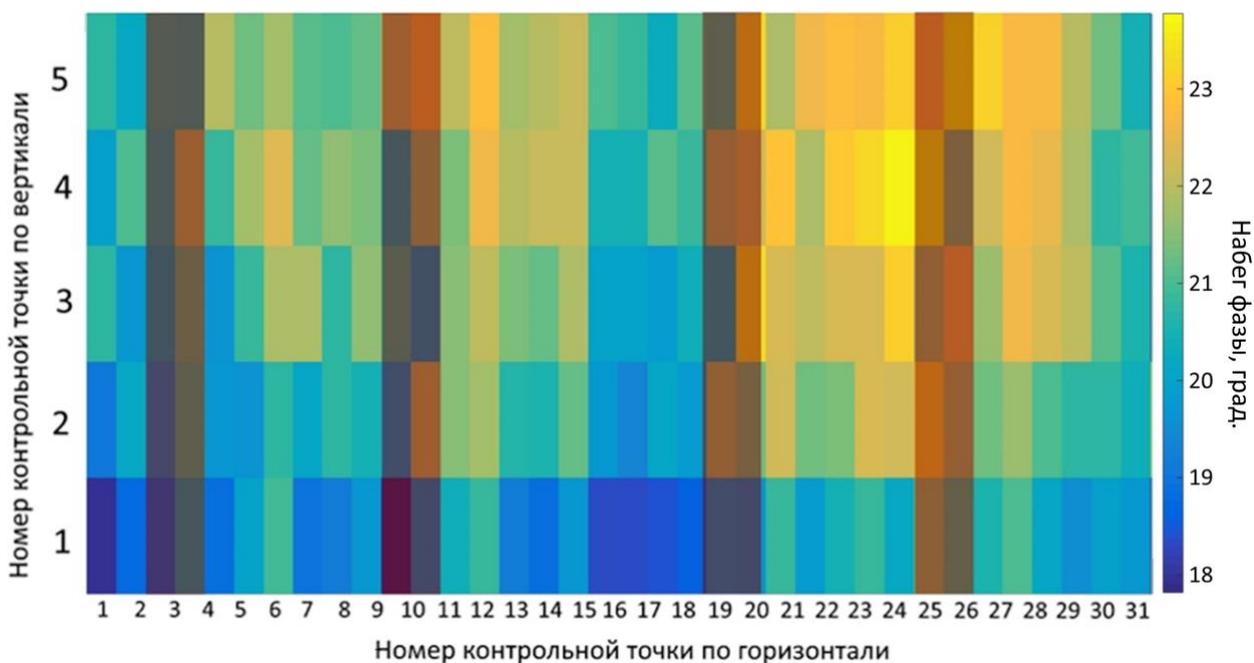
Рис. 12. Распределение набега фазы ЭМВ в стенке обтекателя №2

На данном изображении визуально отличимы две выделяющиеся зоны, для более точного определения которых воспользуемся рецепторной моделью. При пороговом значении набега фазы ЭМВ  $F_{\delta}=21,2^{\circ}$  рецепторная модель (1) принимает следующий вид:

$$a_{ij} = \begin{cases} 1, & \text{если } F_{ij} \geq 21,2; \\ 0, & \text{в противном случае.} \end{cases} \quad (2)$$

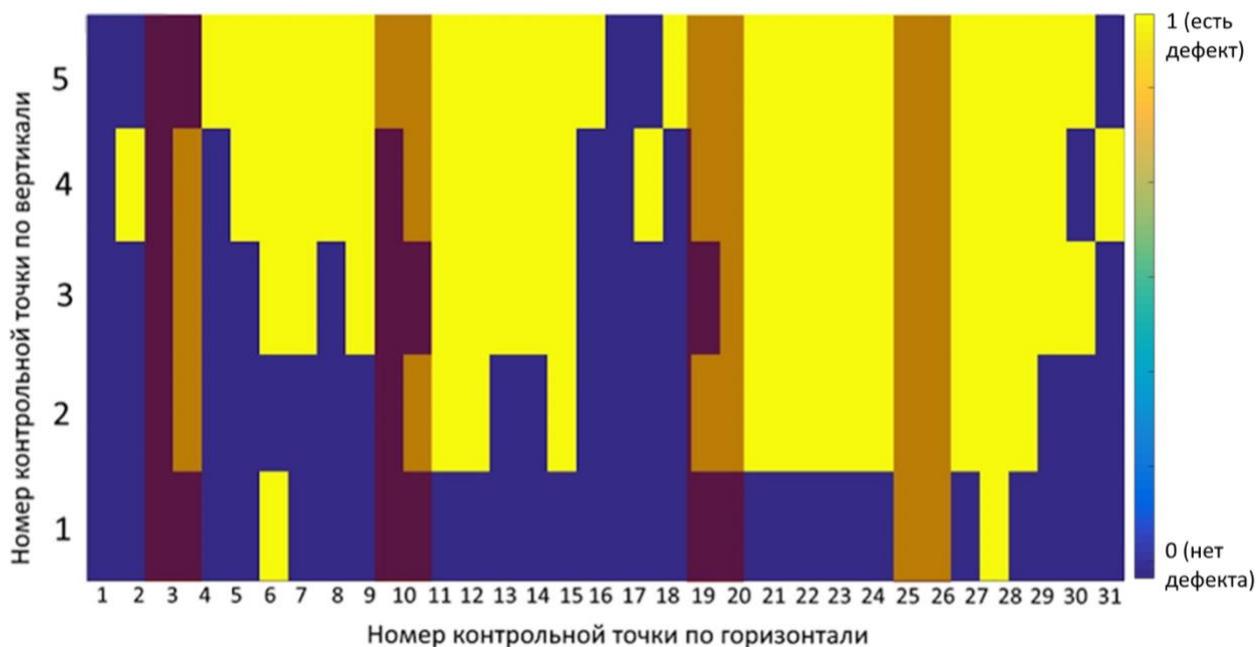
Рис. 13. Цифровое изображение обнаруженных дефектов в стенке обтекателя №2

На изображении отчетливо видны два относительно симметричных пятна вытянутой формы. Анализ технологии изготовления данного обтекателя подтвердил достоверность полученного изображения. Изготовление данного типа обтекателя выполняется в поворотной матрице, расположенной горизонтально. Форма и положение обнаруженной зоны соответствуют расположению обтекателя в матрице — обтекатель формируется поэтапно, сначала одна половина, потом другая. При этом

формируемая половина находится снизу, куда в процессе изготовления происходило стекание смолы, что приводит к утолщению слоёв обшивок. Изображение обтекателя в поворотной матрице приведено на Рис. 14.

На Рис. 13 представлено цифровое изображение обнаруженных дефектов.

Таким образом, выявленные дефекты не носят критический характер, поэтому образец №2 был признан годным по результатам контроля.

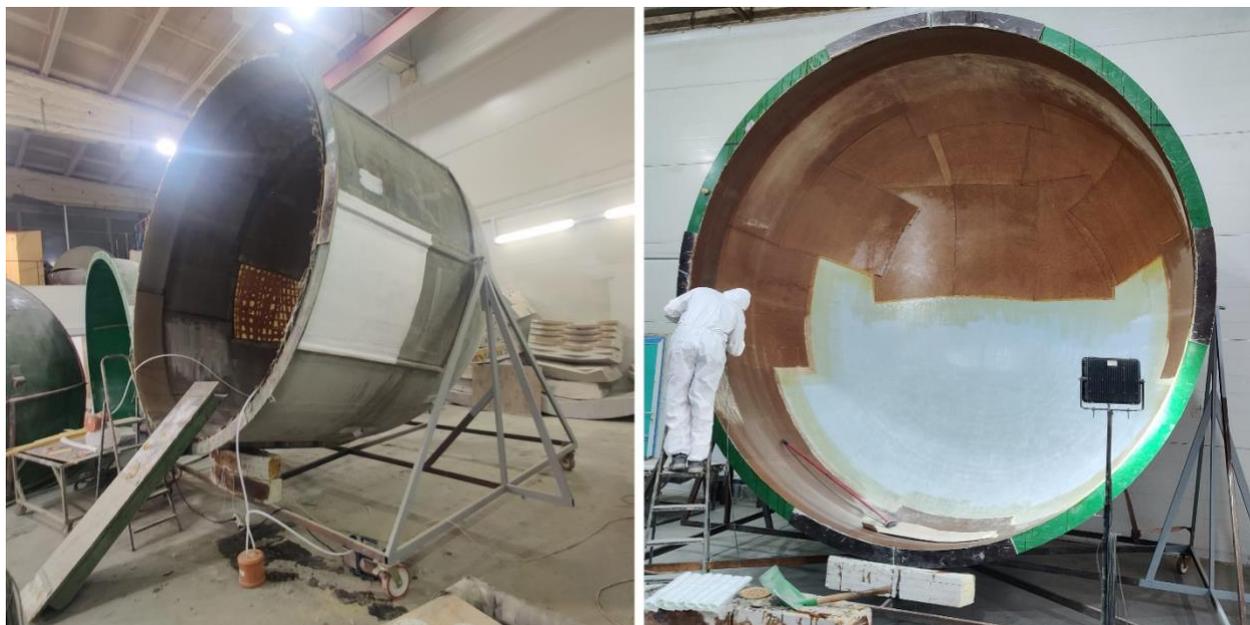
Рис. 14. Матрица для изготовления обтекателей

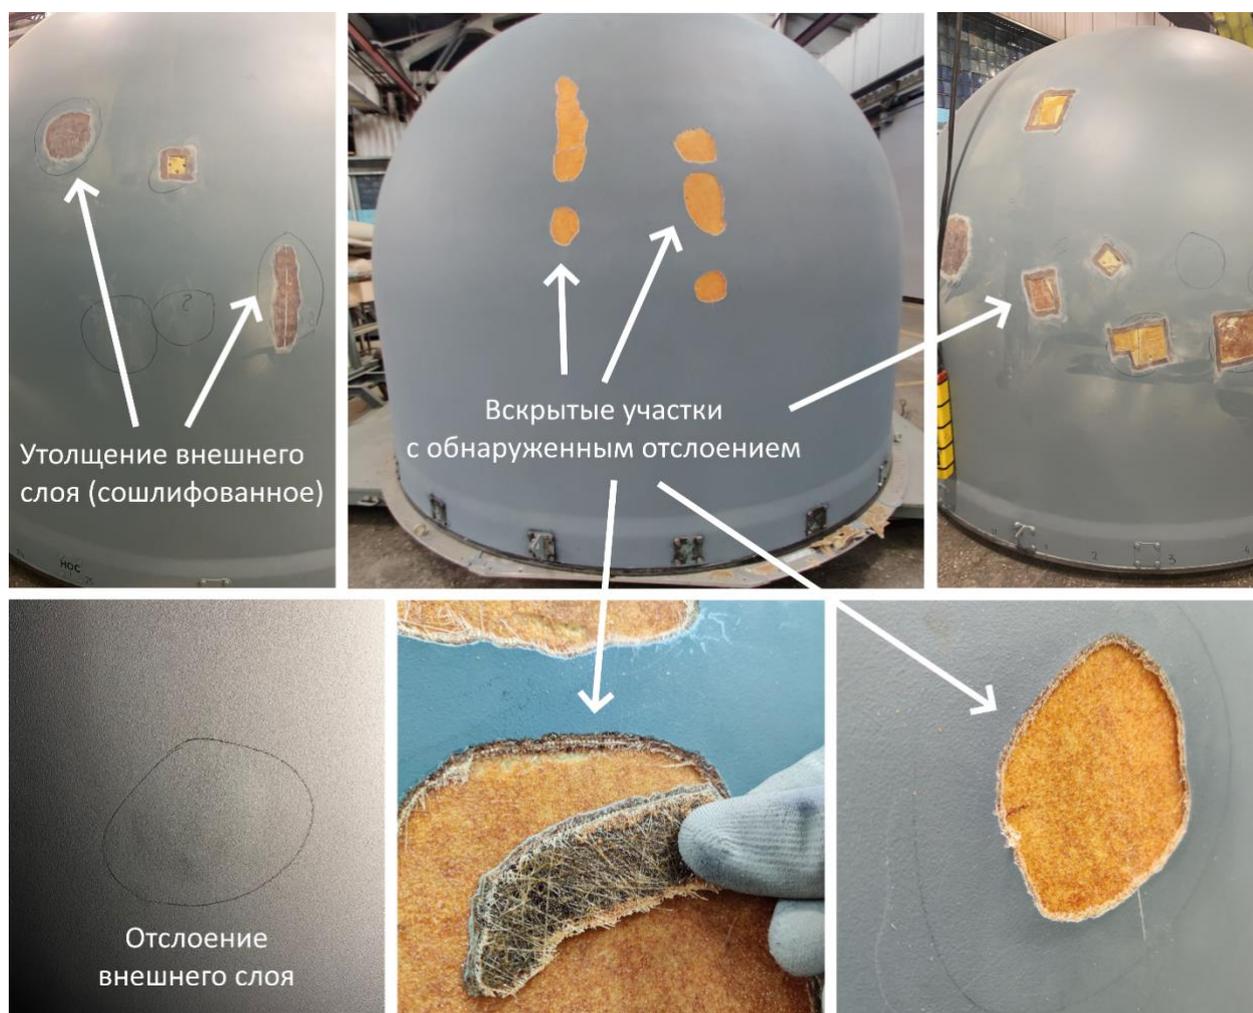
Таким образом, предложенный метод дефектоскопии, основанный на радиоволновом методе контроля, позволяет обнаруживать дефекты стенки РПУ с достаточно высокой точностью, в связи с чем он хорошо зарекомендовал себя на предприятиях, изготавливающих и обслуживающих крупногабаритные РПУ. При производстве таких РПУ наиболее часто встречаются дефекты, связанные с нарушением технологии изготовления (расслоения, утолщения одного из слоев, чрезмерное затекание связующего в стыки между составными сегментами РПУ). На

Рис. 15 приведены примеры крупногабаритных РПУ с обнаруженными дефектами таких видов.

Рис. 15. Примеры обнаруженных дефектов

В зависимости от вида дефекта и от его потенциального влияния на эксплуатационные характеристики РПУ, по результатам дефектоскопии принимается решение о его критичности. Так, например, расслоения оказывают сильное влияние на механические свойства изделия и могут привести к преждевременному разрушению его стенки [19, 20], поэтому такие дефекты должны обязательно устраняться, также, как и зоны с обнаруженными утолщениями в случае, если они оказывают существенное влияние на радиопрозрачность.

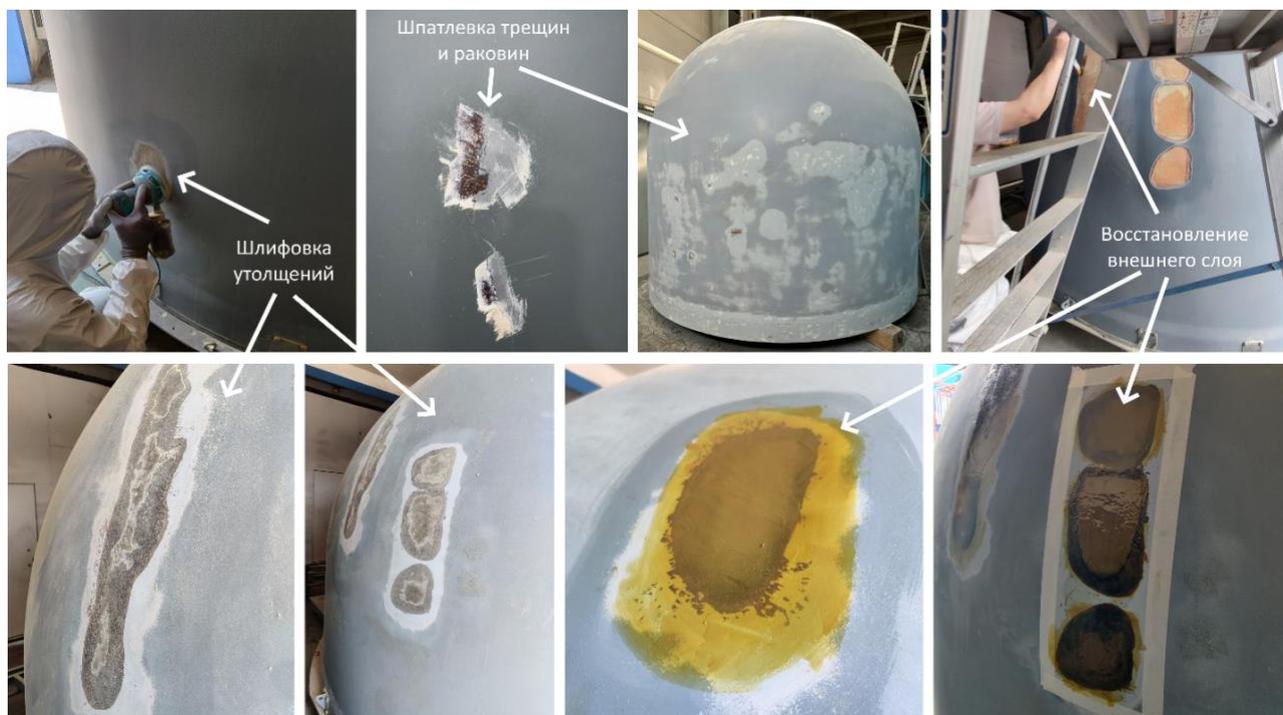
Рис. 16. Этапы локального ремонта стенки крупногабаритных РПУ

В случае необходимости устранения утолщения внешнего или внутреннего слоя стенки РПУ, дефектная область подвергается локальной шлифовке с последующим окрашиванием. Что касается участков с отслоением внешнего слоя, то их ремонт заключается в вырезании отслоившейся части с последующим формированием нового слоя в данной области.

Такой подход позволяет не отправлять дефектное РПУ в брак, а ограничиться только локальными работами по устранению дефектов, что является экономически более целесообразным. На Рис. 16 показаны основные этапы такого локального ремонта.
